# **PROJETO DE RESTAURAÇÃO FLORESTAL**

## **PROJETO EXECUTIVO DE PLANTIO E MANUTENÇÃO DE MUDAS NATIVAS**

### **SES BANDEIRANTES**

TÍTULO: **ÁREAS DE APP – MUNICÍPIO DE CARIACICA/ES**

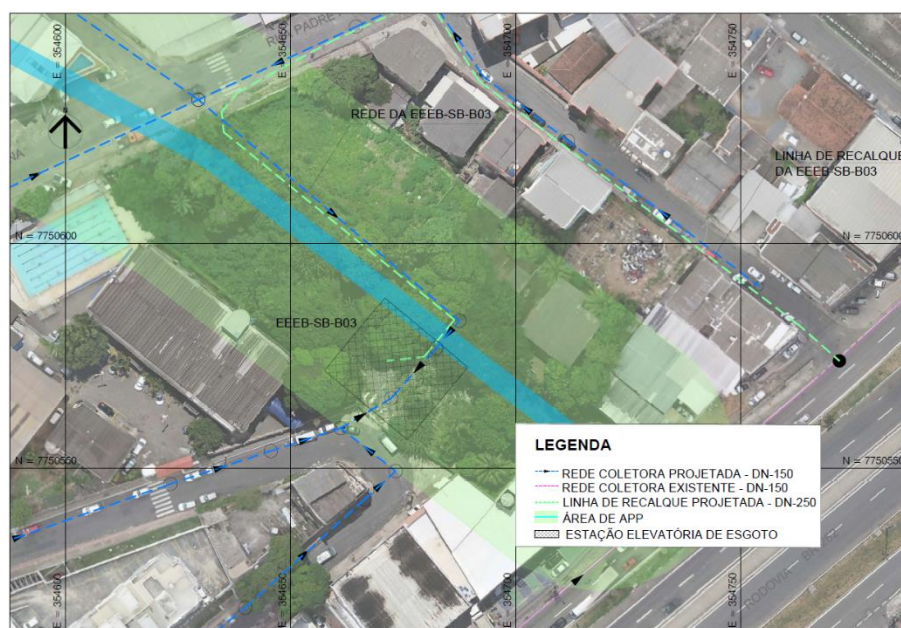
Estação Elevatória da EEEB-SB-B03 – Área em APP = 510,00 m<sup>2</sup>

**Figura 2.1-11:** Área de APP da EEEB-SB-B03, em 2019.

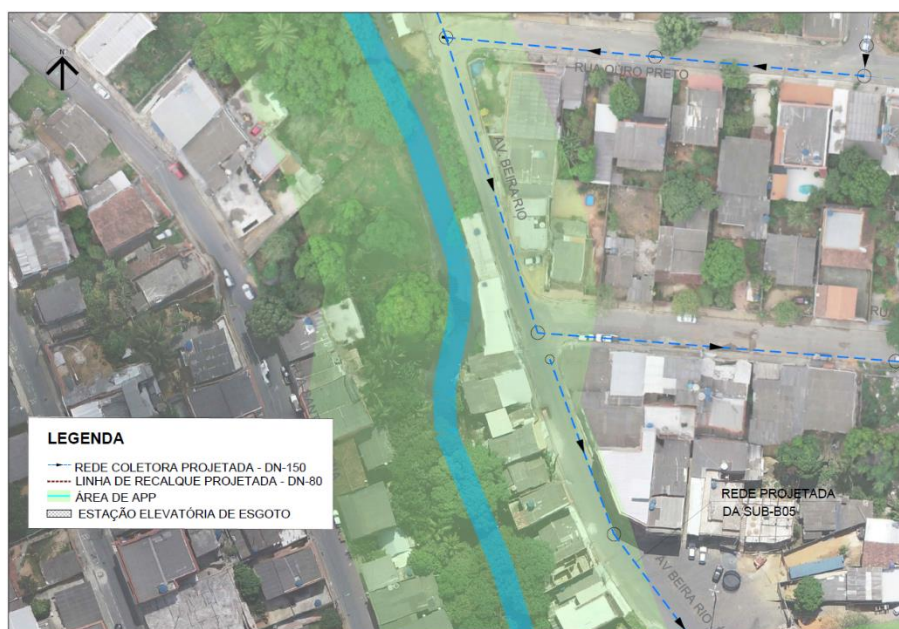
**Trecho 3 – Comprimento em APP = 134,76 m**

**Figura 2.1-14:** Trecho entre os PVs 16 até 38, 38 até 40 e 72 até 73, em 2019, mostrando a rede projetada em APP.

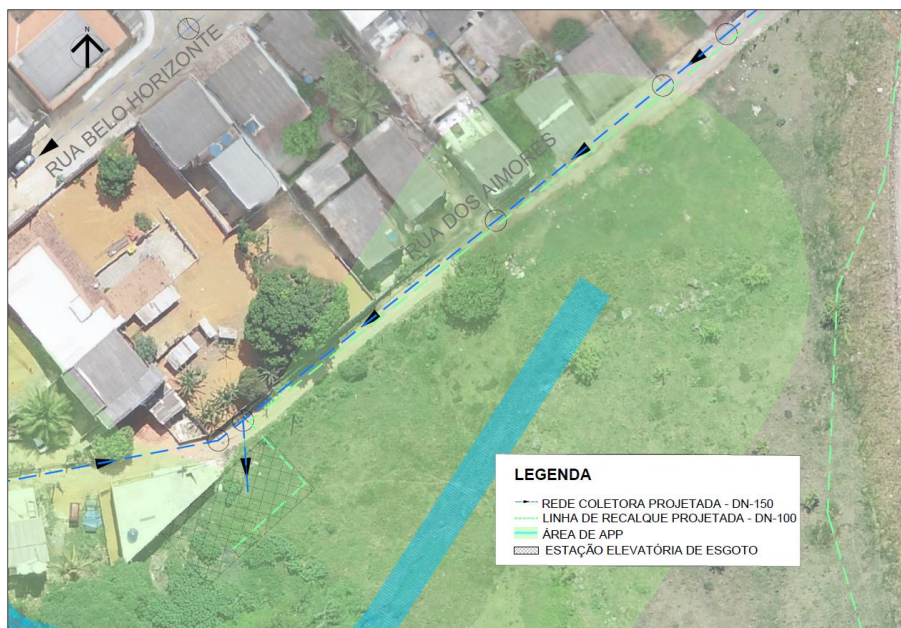
**Trecho 5** – Comprimento em APP = 78,58 m

**Figura 2.1-16:** Trecho entre os PVs 78 até 86, em 2019, mostrando a rede projetada em APP.

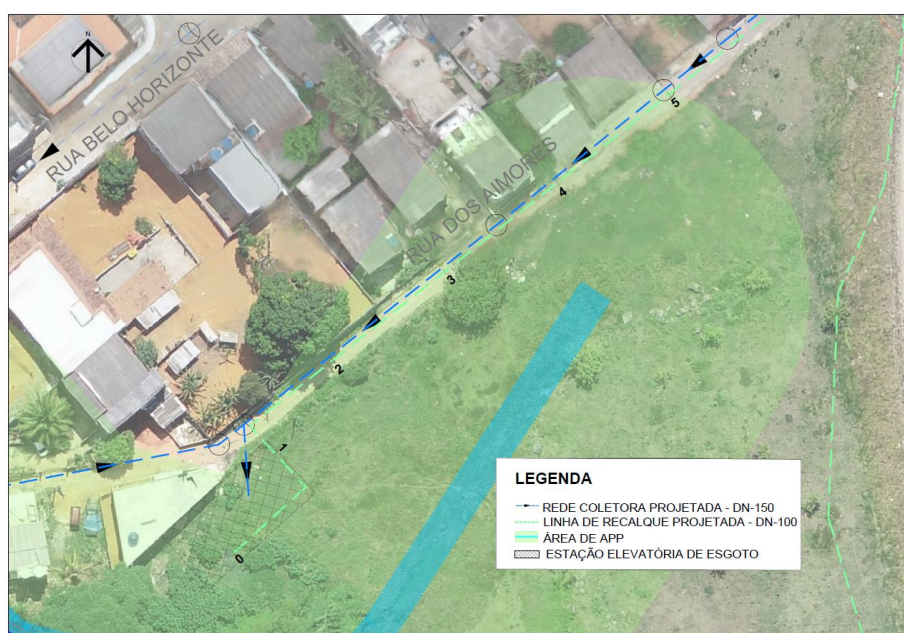
Trecho 2 – Comprimento em APP = 85,45 m

**Figura 2.1-18:** Trecho 2 entre as estacas 0 e 5+ 0,43 m, passando em área de APP, em 2019.

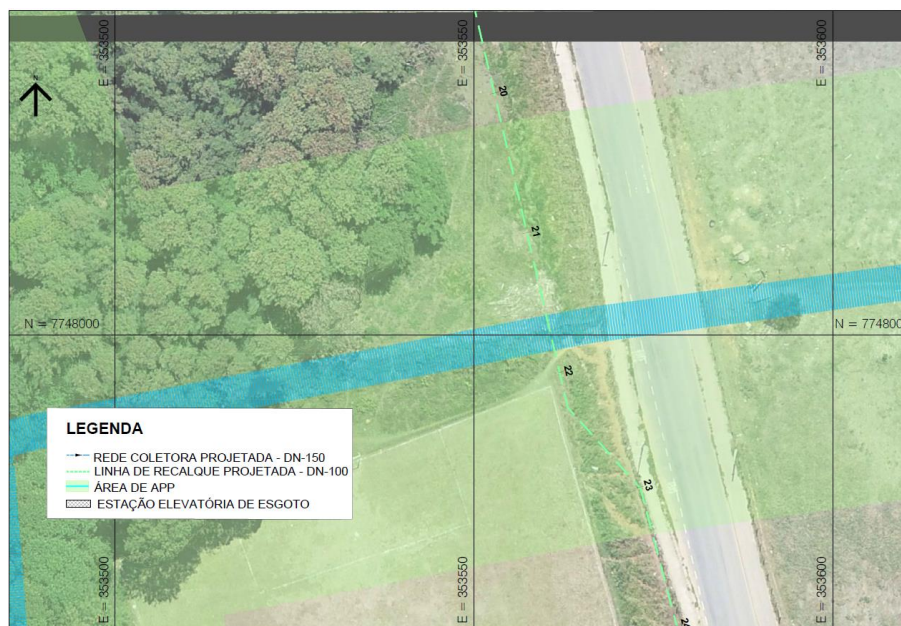
**Figura 2.1-19:** Trecho 3 entre as estacas 20 + 15,70 e 23 + 6,74 m passando em área de APP, em 2019.

Trecho 3 – Comprimento em APP = 62,43 m

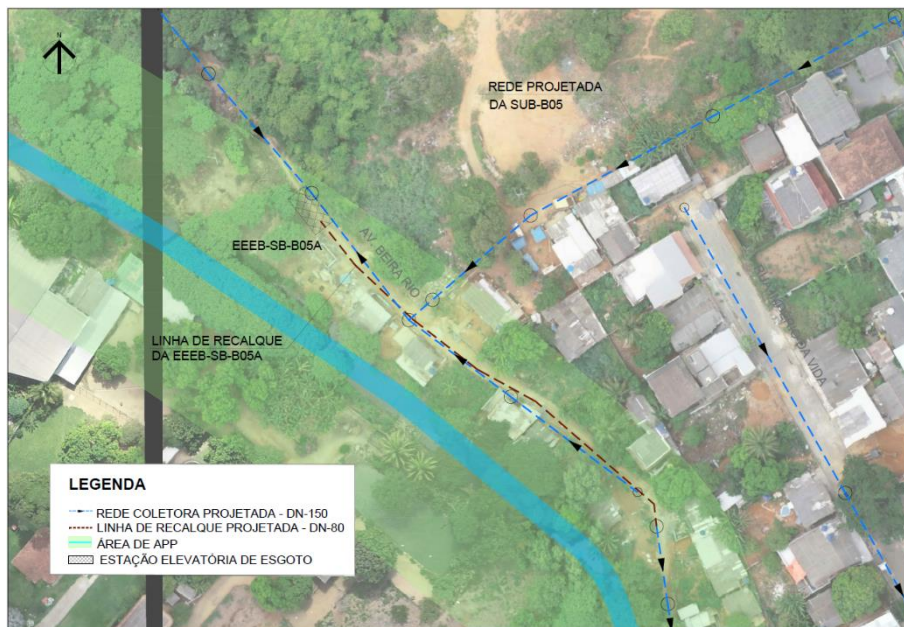
Estação Elevatória EEEB-SB-B05A – Área em APP = 50,00 m<sup>2</sup>

**Figura 2.1-21:** Área de APP da EEEB-SB-B05A, em 2019

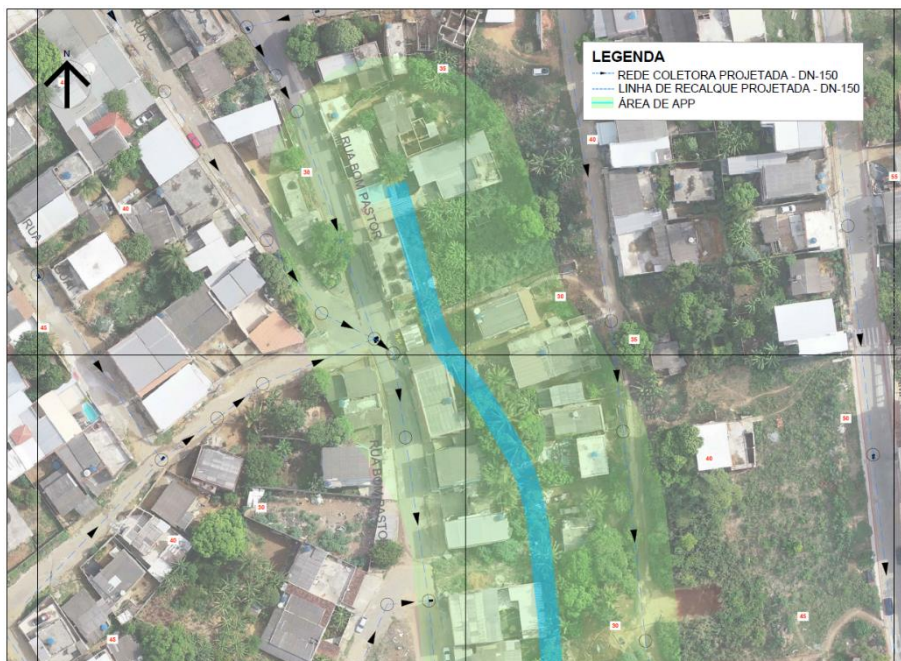
Trecho 1 – Comprimento do trecho em APP = 190,87 m

**Figura 2.1-23:** Trecho entre PVs 700 até 736, 722 até 736 e 750 até 752, mostrando a rede projetada em APP, em 2019.

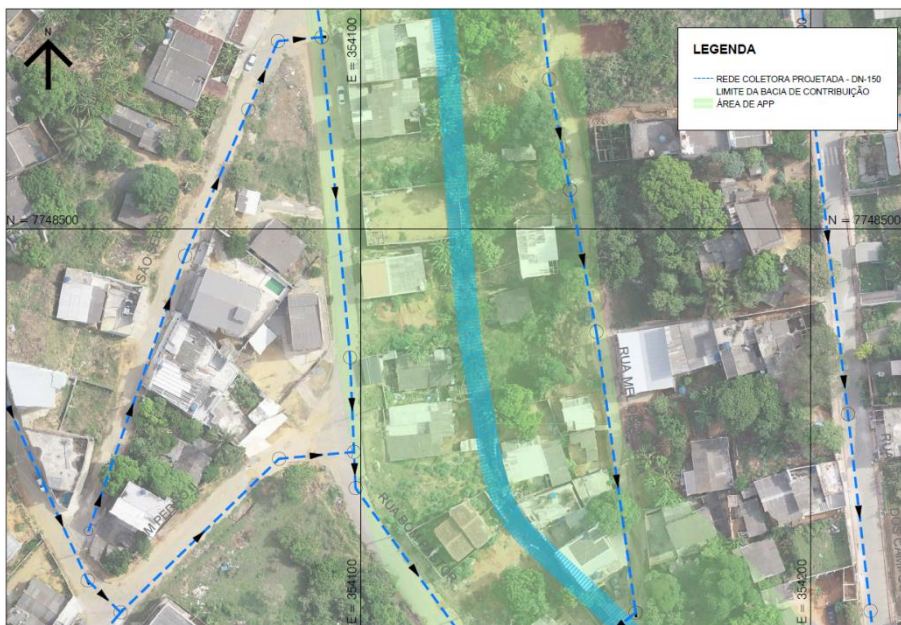
**Figura 2.1-24:** Trecho entre PVs 722 até 736, 736 até 798, e 752 até 755, mostrando a rede projetada em APP, em 2019.

Trecho 2 – Comprimento do trecho em APP = 215,87 m

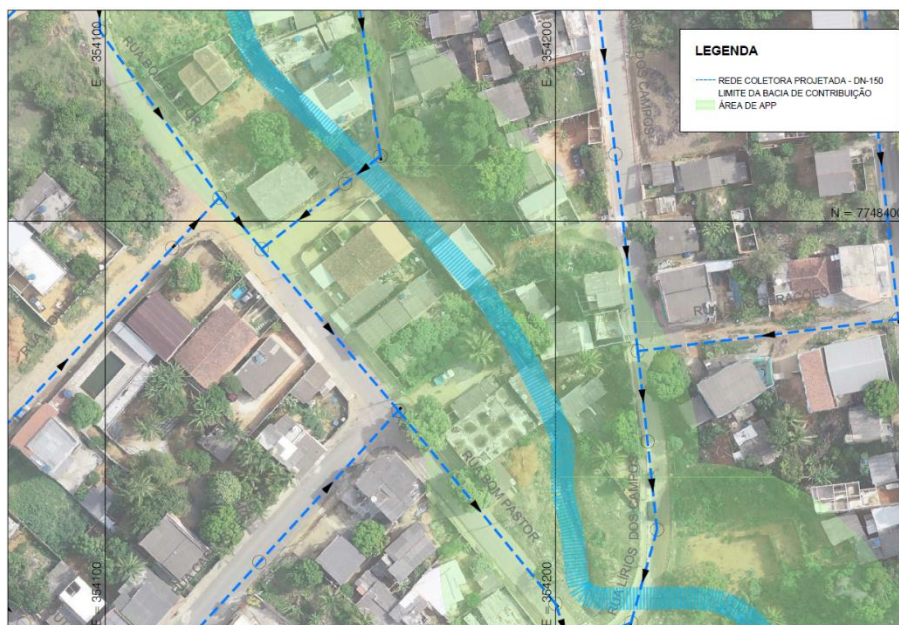
**Figura 2.1-25:** Trecho entre PVs 748 até 799, 798 até 802 e 774 até 777e 755 até 800, mostrando a rede projetada em APP, em 2019.

**Trecho 3** – Comprimento do trecho em APP = 307,05 m

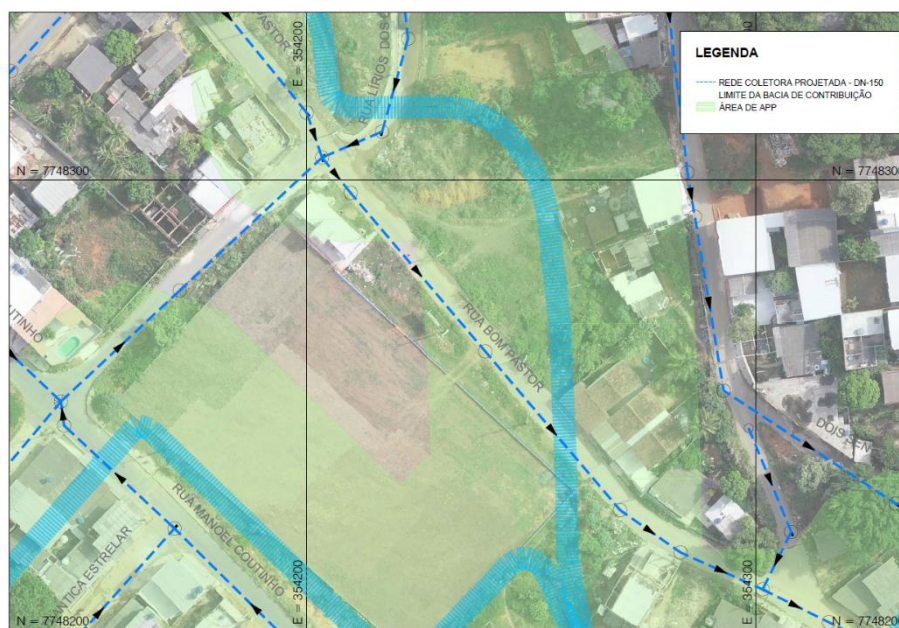
**Figura 2.1-26:** Trecho entre PVs 802 até 806, 796 até 795, 777 até 803 e 791 até 795, mostrando a rede projetada em APP, em 2019.

**Trecho 4** – Comprimento do trecho em APP = 296,21 m

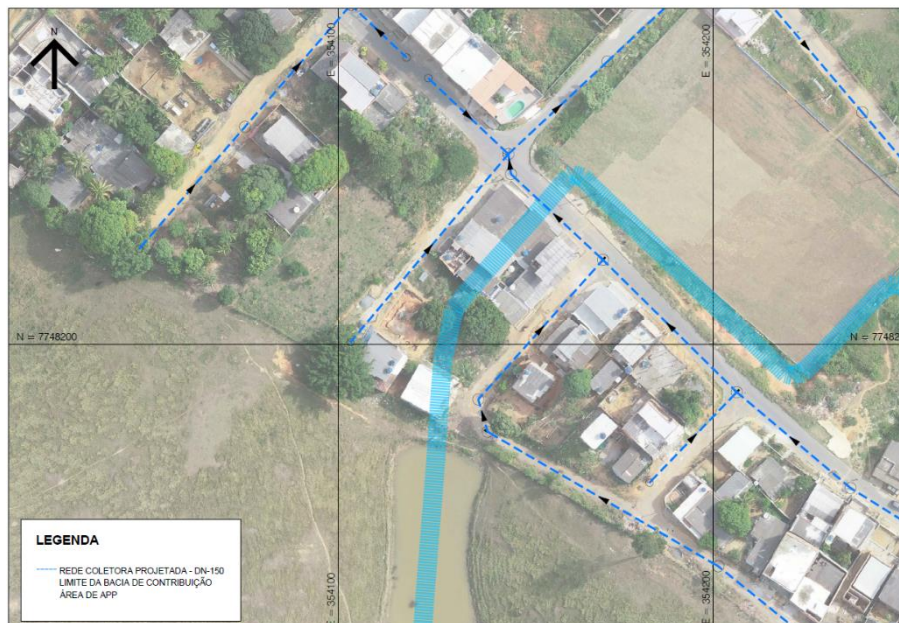
**Figura 2.1-27:** Trecho entre PVs 784 até 795, 794 até 796, 793 até 795 e 787 até 791, mostrando a rede projetada em APP, em 2019.

Trecho 5 – Comprimento do trecho em APP = 246,64 m

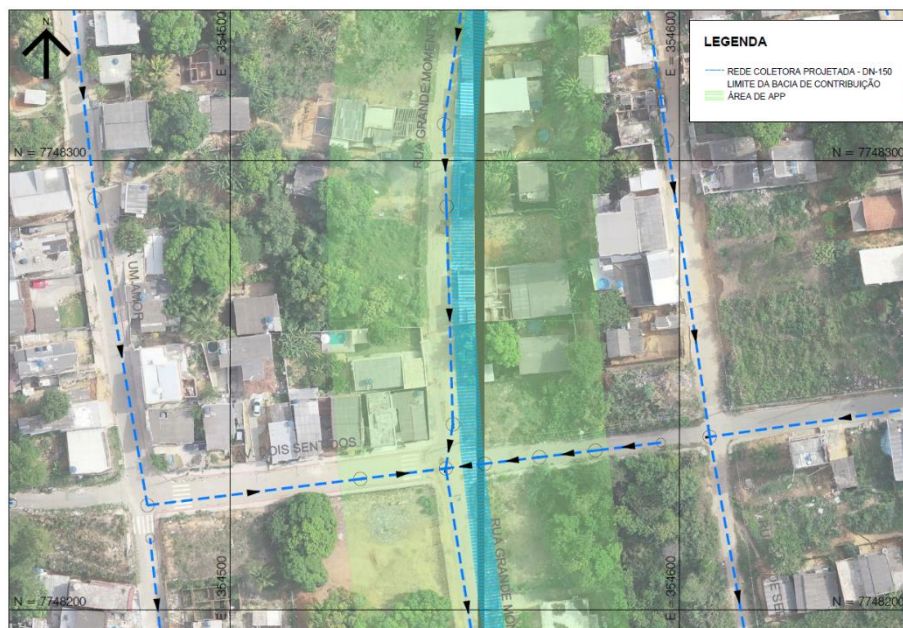
Trecho 10 – Comprimento do trecho em APP = 66,85 m

**Figura 2.1-32:** Trecho entre PVs 591 até 632, 601 até 632, 594 até 632, mostrando a rede projetada em APP, em 2019.

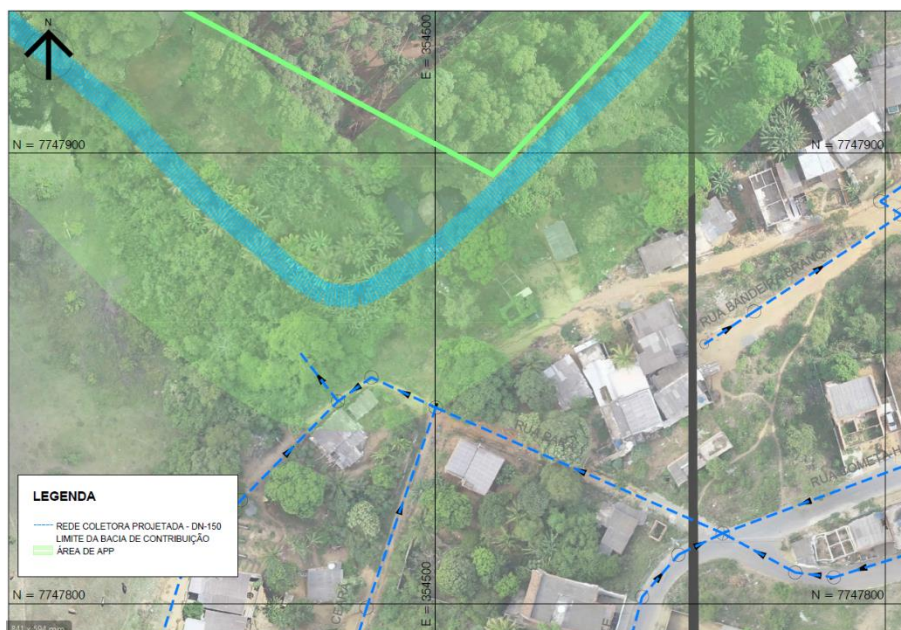
Trecho 11 – Comprimento do trecho em APP = 46,91 m

**Figura 2.1-33:** Trecho entre PVs 419 até 432, mostrando a rede projetada em APP, em 2019.

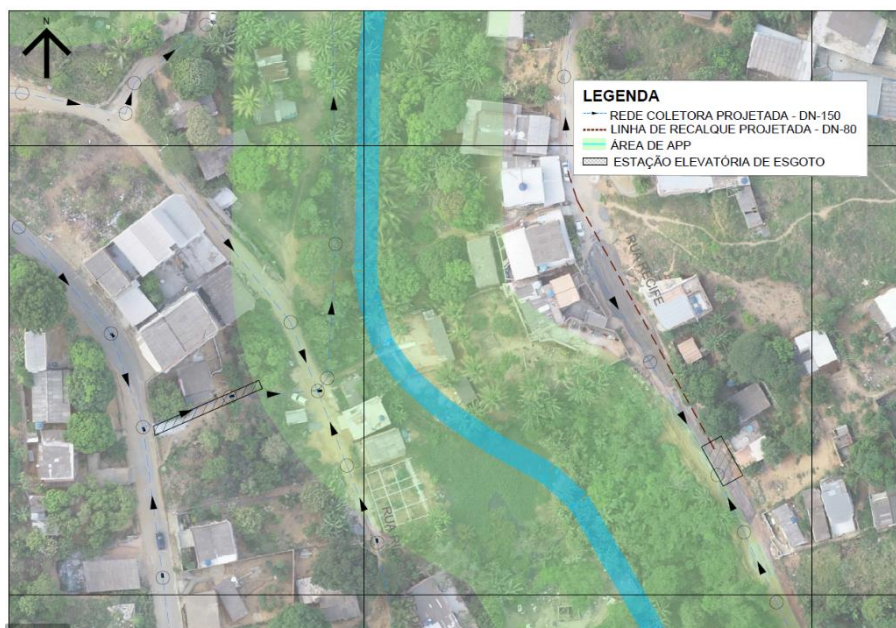
**Figura 2.1-38:** Trecho entre PVs 273 até 275, 267 até 855, 247 até 252, mostrando a rede projetada em APP, em 2019.

Trecho 16 – Comprimento do trecho em APP = 160,75 m

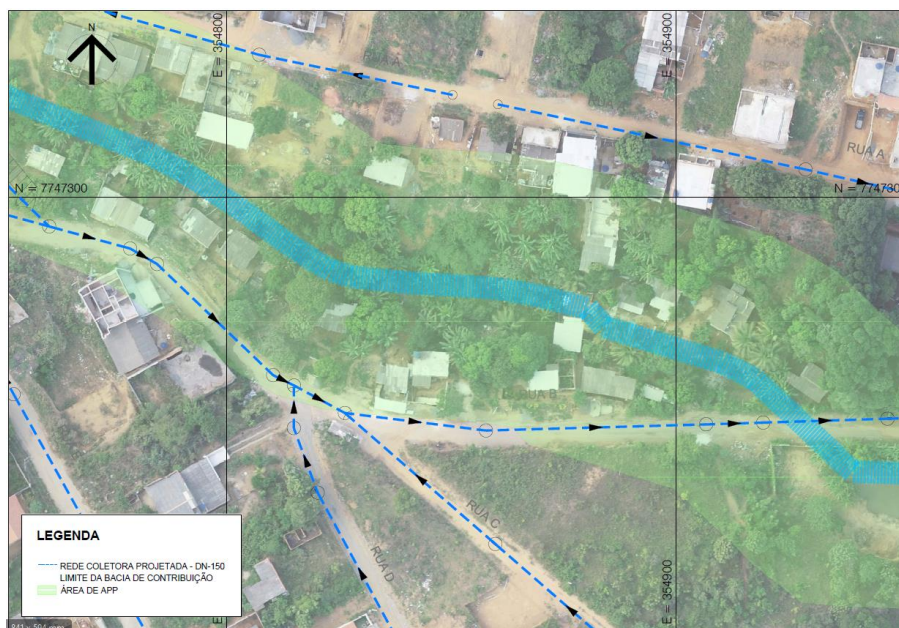
**Figura 2.1-42:** Trecho entre PVs 134 até 159, 141 até 154, mostrando a rede projetada em APP, em 2019.

**Trecho 20** – Comprimento do trecho em APP = 82,64 m

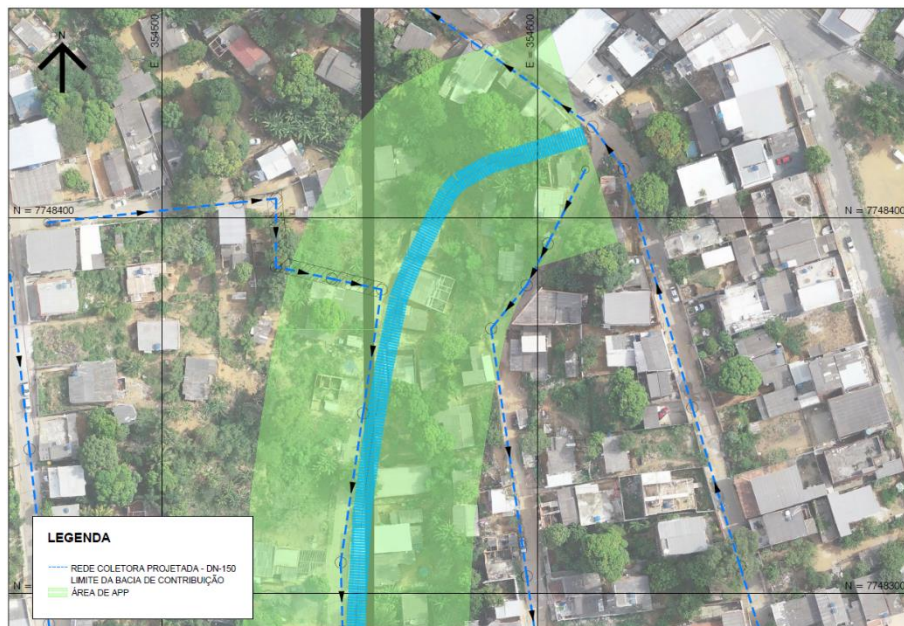
**Trecho 29** – Comprimento do trecho em APP = 191,95 m

**Figura 2.1-51:** Trecho entre PVs 587 até 591, 564 até 568, 523 até 524, mostrando a rede projetada em APP, em 2019.

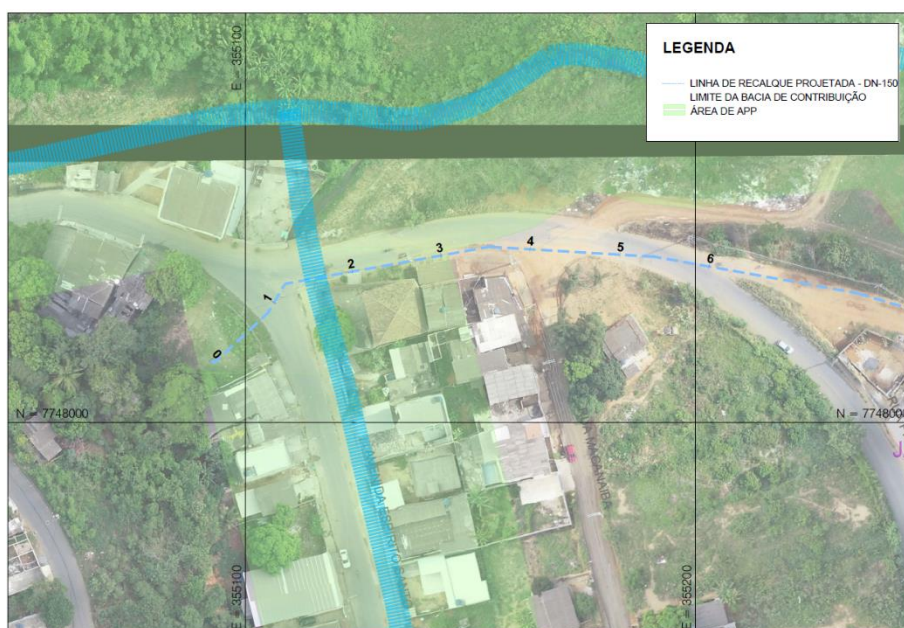
**Trecho 1** – Comprimento do trecho em APP = 62,02 m

**Figura 2.1-52:** Trecho 1, entre as estacas 0 e 3 + 1,72 m passando em área de APP, em 2019.

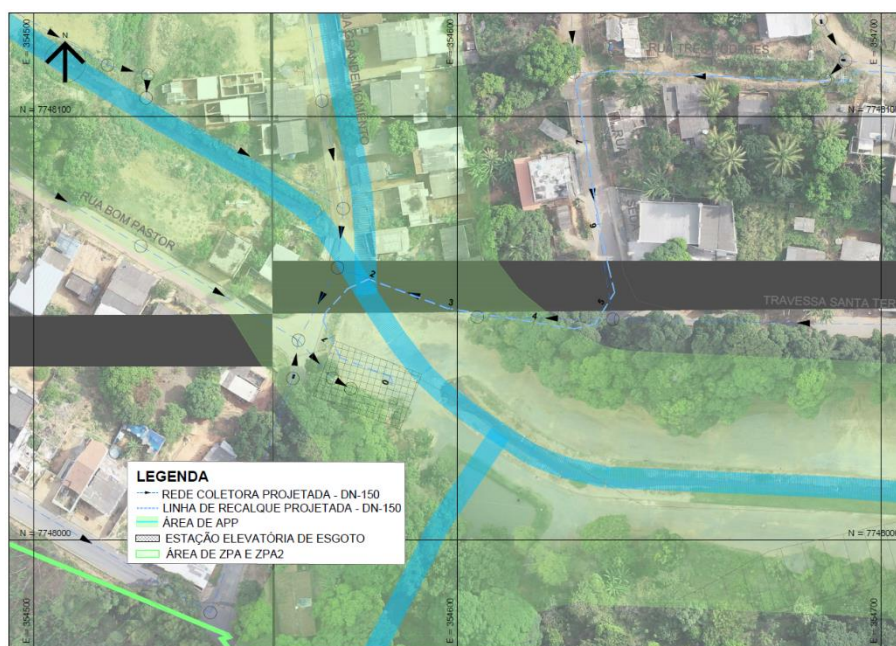
Trecho 1 – Comprimento do trecho em APP = 88,92 m

**Figura 2.1-54:** Trecho 2 entre as estacas 0 e 4 + 8,92 m passando em área de APP, em 2019.

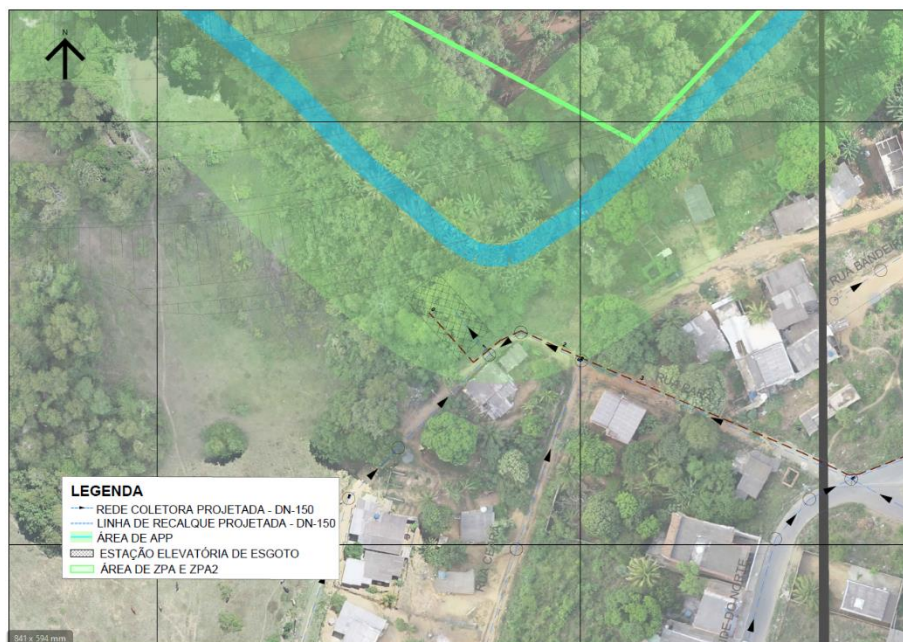
Trecho 1 – Comprimento do trecho em APP = 46,07 m

**Figura 2.1-55:** Trecho 1 entre as estacas 0 e 2 + 6,07 m passando em área de APP, em 2019.

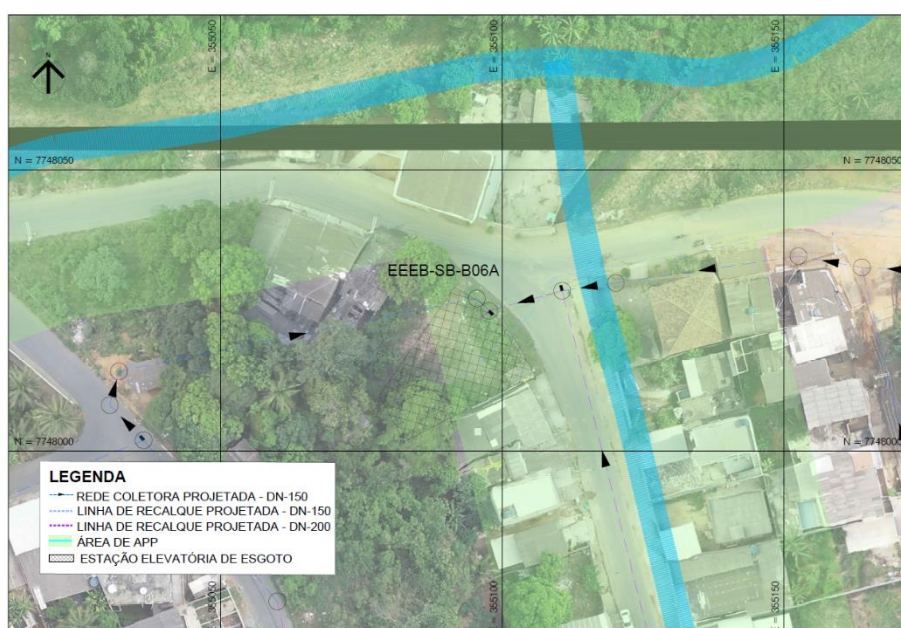
EEEB-SB-B06A – Área em APP = 242,37 m<sup>2</sup>

**Figura 2.1-58:** Área de APP da EEEB-SB-B06A, em 2019.

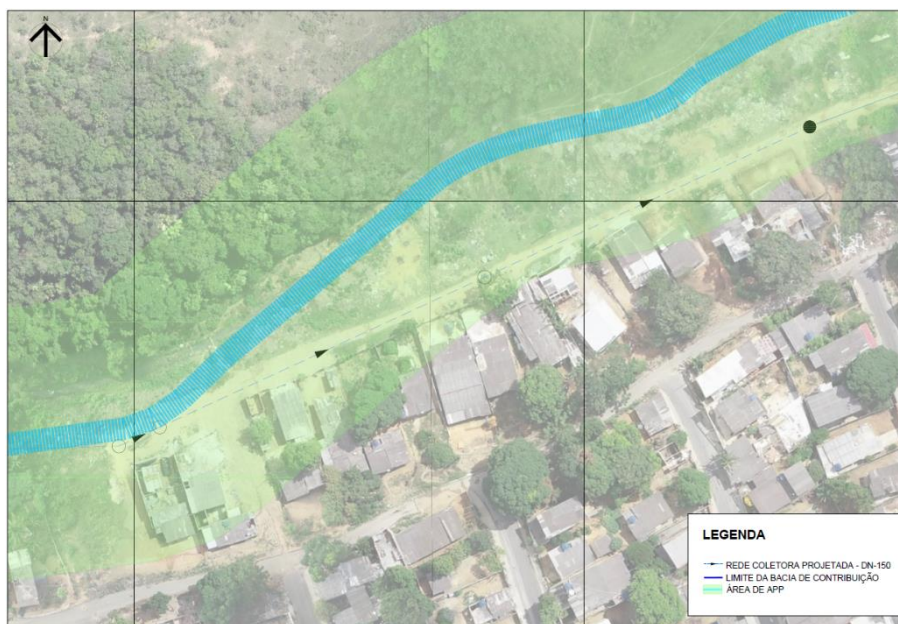
**Figura 2.1-64:** PVs 104 até PVE-5, em 2019, mostrando a rede projetada em APP.

Trecho 3 – Comprimento do trecho em APP = 169,17 m

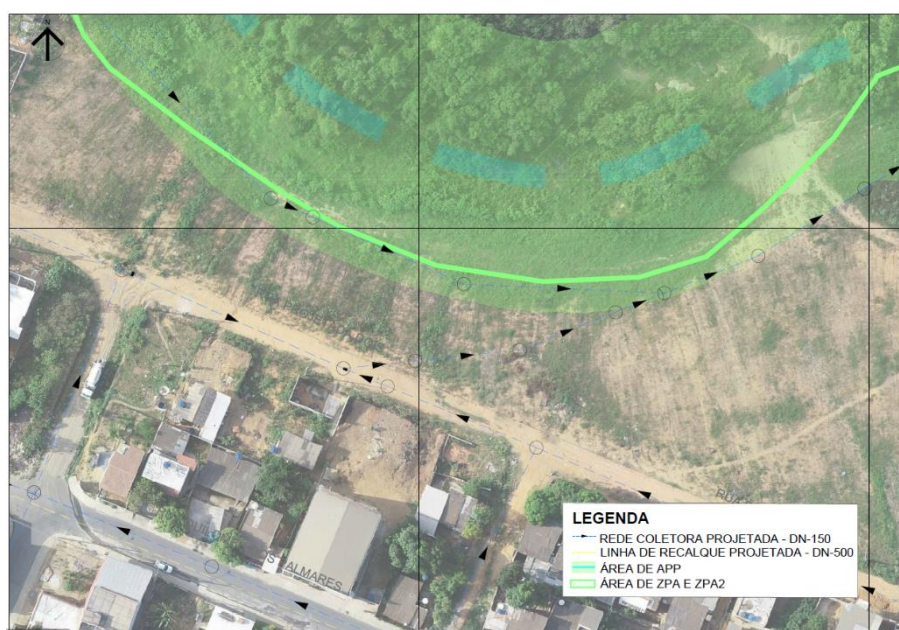
**Trecho 5** – Comprimento do trecho em APP = 153,61 m

**Figura 2.1-66:** PVs 90 até 99 e 96 até 97, em 2019, mostrando a rede projetada em APP.

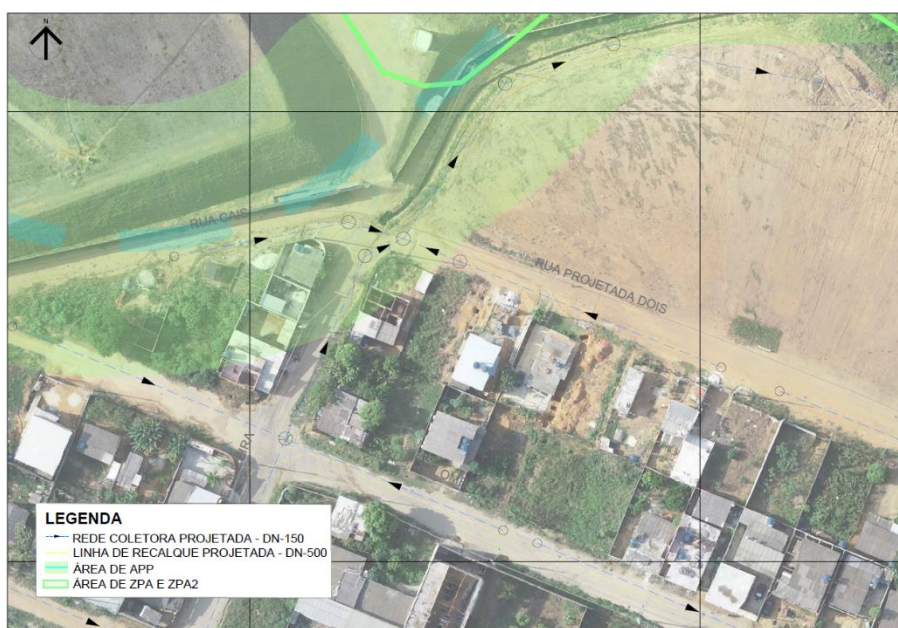
**Figura 2.1-68:** PVs 73 até 84, 80 até 87 e 83 até 84, em 2019, mostrando a rede projetada em APP.

**Trecho 7** – Comprimento do trecho em APP = 319,13 m

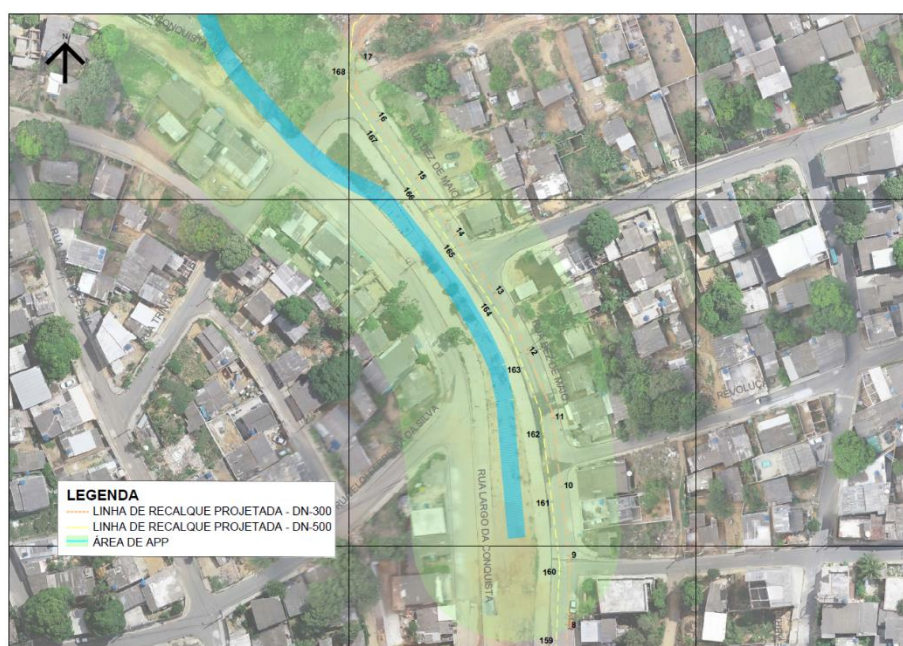
Trecho 1 – Comprimento do trecho em APP = 162,31 m

**Figura 2.1-69:** Trecho 1, entre as estacas 7 + 19,05 e 17 + 1,05 m passando em área de APP, em 2019.

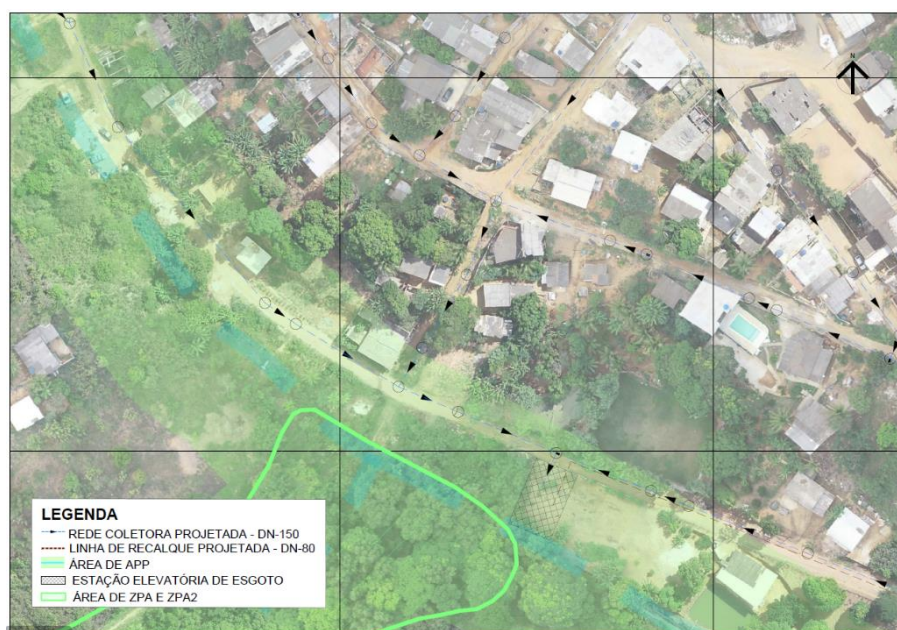
**Figura 2.1-72:** Trecho entre PVs 59 até 70, 69 até 35 e 61 até 63, mostrando a rede projetada em APP, em 2019.

Trecho 3 – Comprimento do trecho em APP = 233,06 m

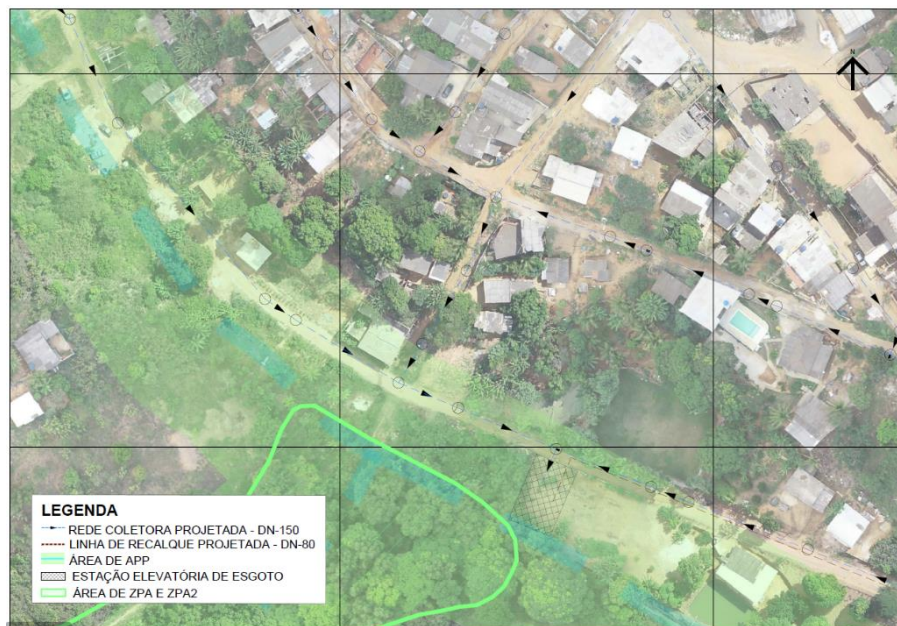
**Figura 2.1-74:** Área de APP da EEEB-SB-B08, em 2019.

**EEEB-SB-B08** – Área em APP = 228,00 m<sup>2</sup>

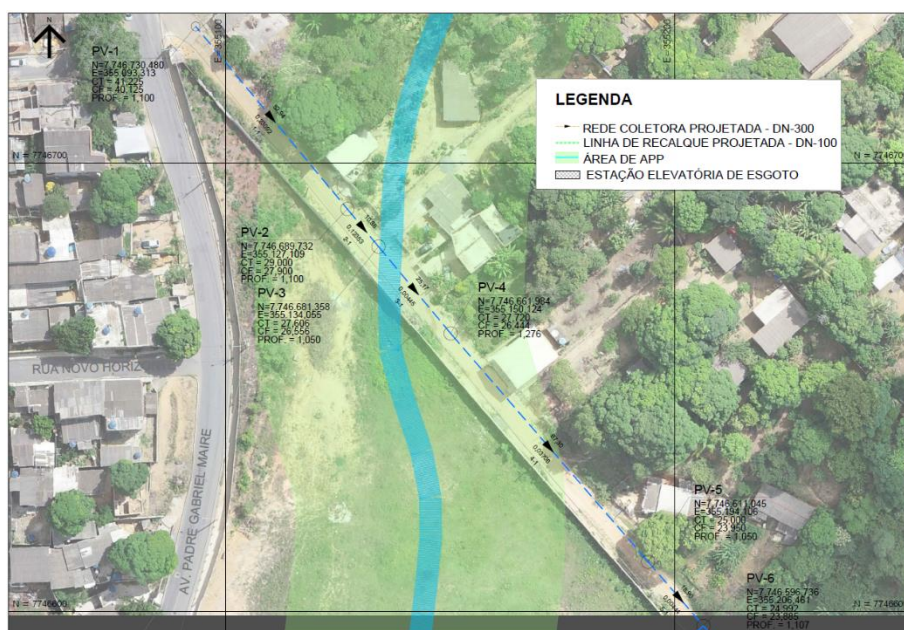
Trecho 3 – Comprimento do trecho em APP = 100,79

**Figura 2.1-77:** Trecho entre PVs 01 até 05, mostrando a rede projetada em APP, em 2019.

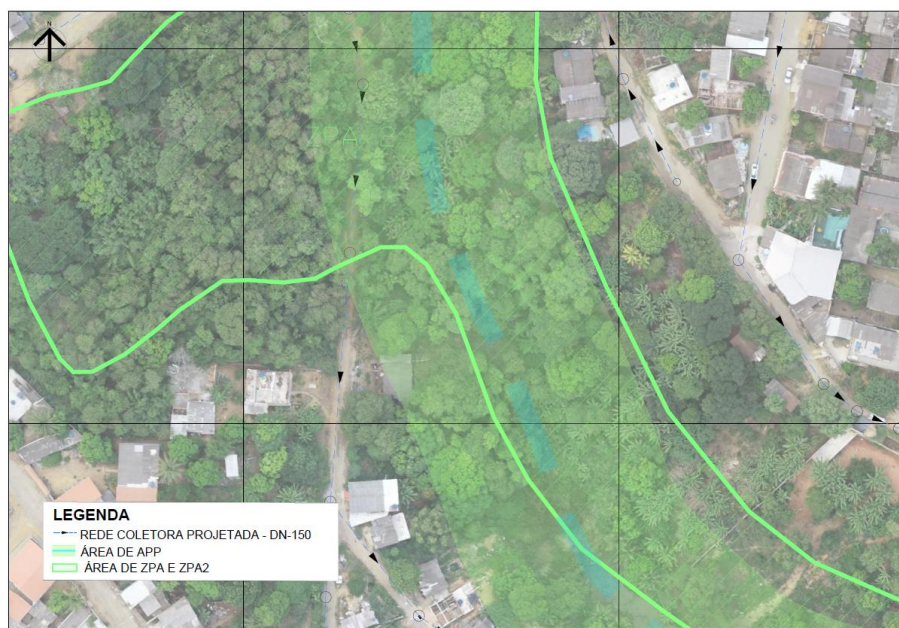
**Figura 2.1-82:** Trecho entre os PVs 118 até 130, em 2019, mostrando a rede projetada em APP.

Trecho 2 – Comprimento do trecho em APP = 53,54 m

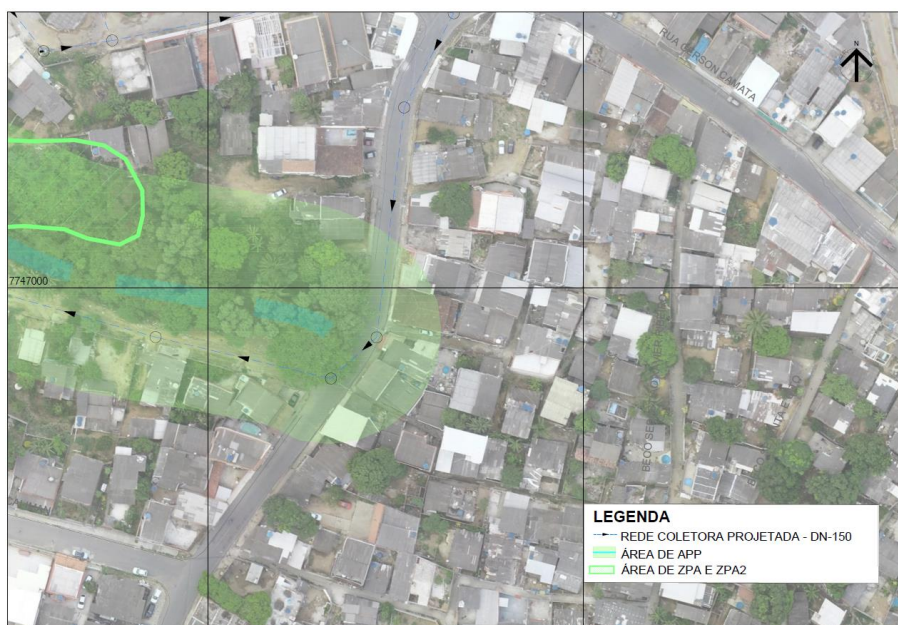
**Figura 2.1-85:** Trecho entre os PVs 165 até 169, em 2019, mostrando a rede projetada em APP.

**Trecho 5** – Comprimento do trecho em APP = 91,81 m

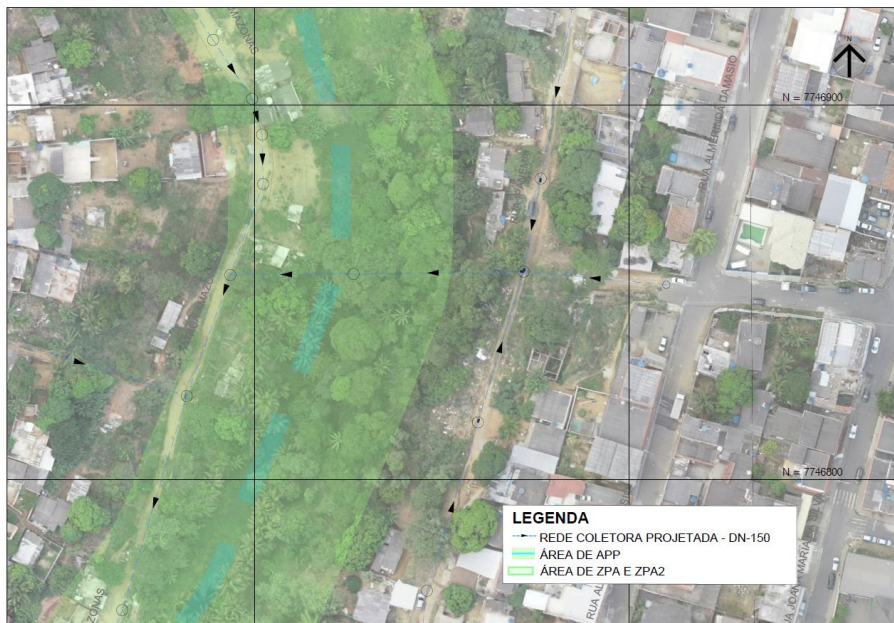
**Figura 2.1-86:** Trecho entre os PVs 218 até 224 e 60 até 62, em 2019, mostrando a rede projetada em APP.

Trecho 6 – Comprimento do trecho em APP = 225,29 m

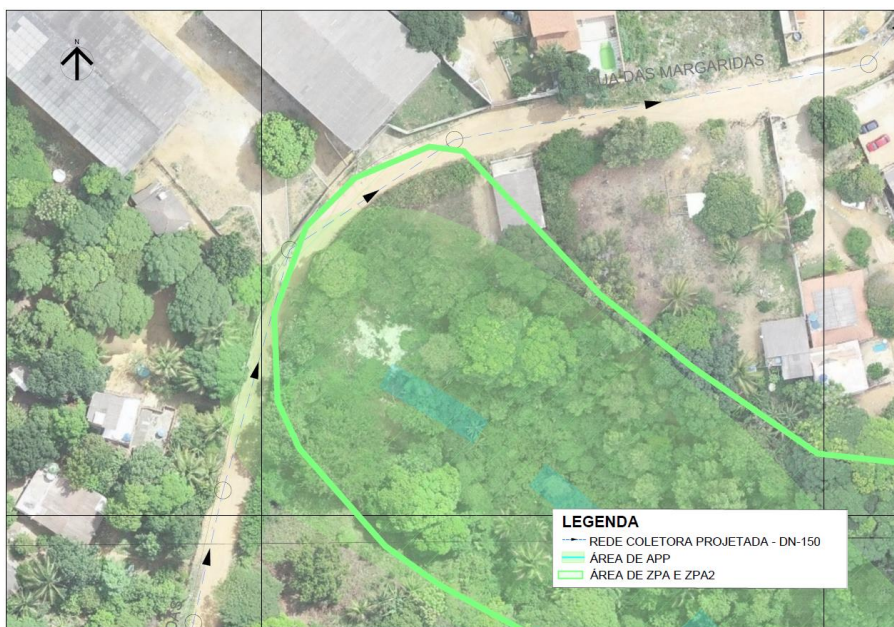
**Figura 2.1-87:** Trecho entre os PVs 271 até 273, em 2019, mostrando a rede projetada em APP.

Trecho 7 – Comprimento do trecho em APP = 68,92 m

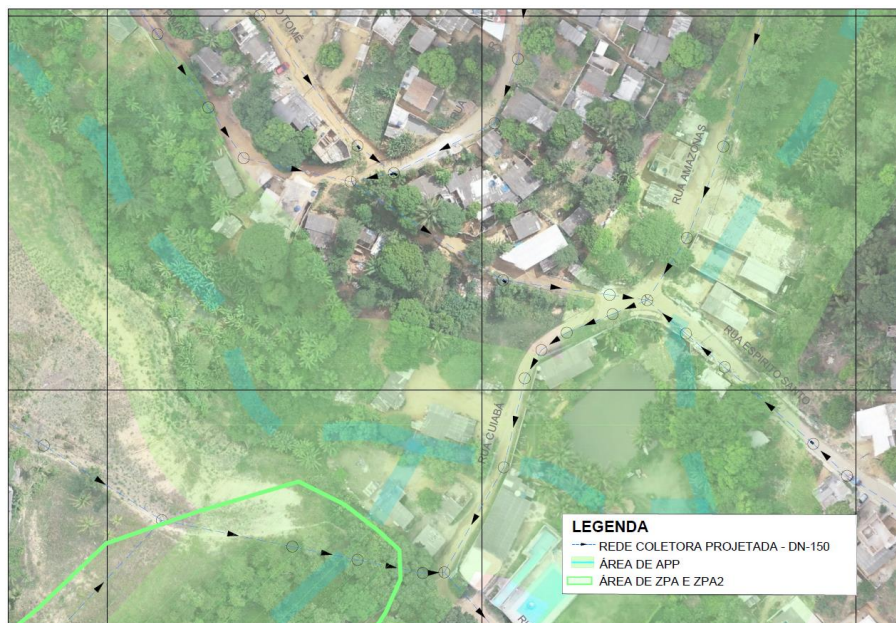
**Figura 2.1-90:** Trecho entre os PVs 45 até 47, 49 até 50, 68 até 71 e 224 até 297, em 2019, mostrando a rede projetada em APP.

**Trecho 10** – Comprimento do trecho em APP = 242,44 m

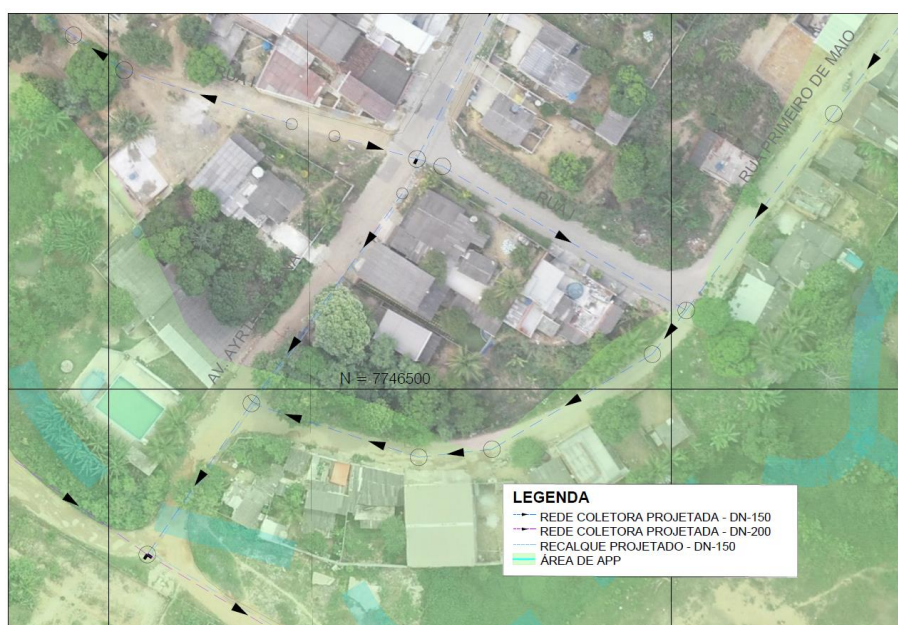
**Figura 2.1-93:** Trecho entre os PVs 25 até 321 e 20 até 319, em 2019, mostrando a rede projetada em APP.

**Trecho 13** – Comprimento do trecho em APP = 211,88 m

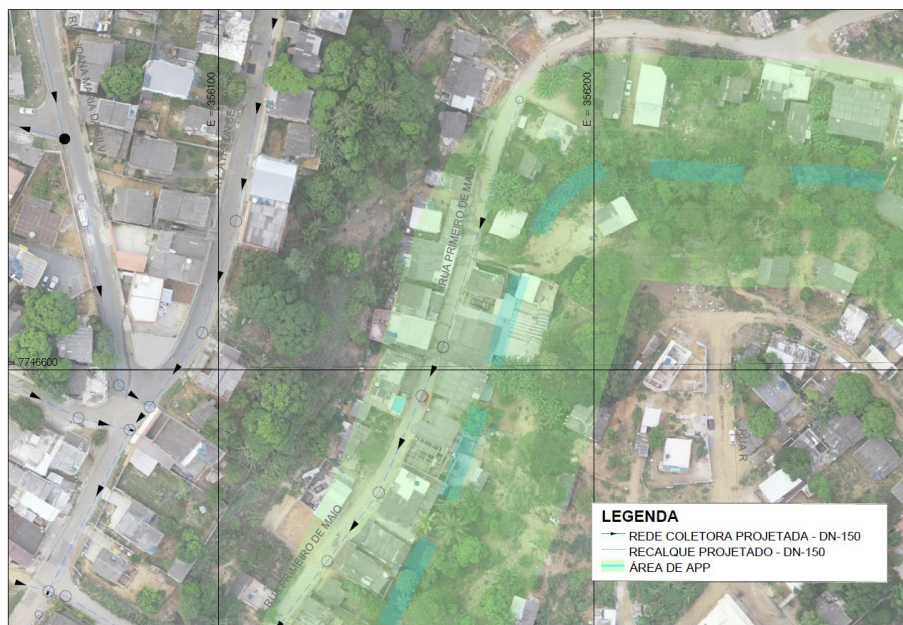
**Figura 2.1-94:** Trecho entre os PVs 16 até 20, em 2019, mostrando a rede projetada em APP.

**Trecho 14** – Comprimento do trecho em APP = 134,10 m

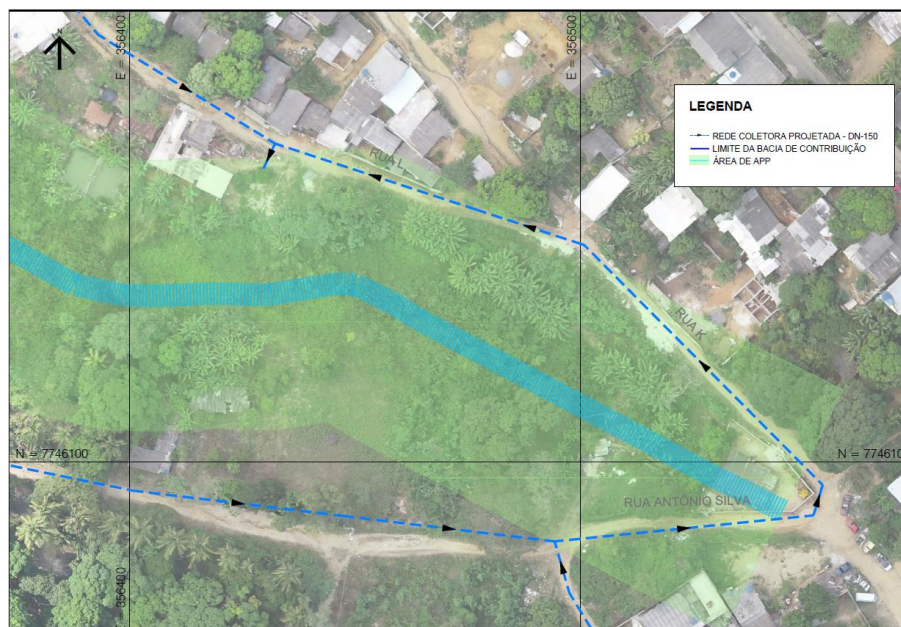
**Figura 2.1-100:** Trecho entre PVs 52 até 62 e 29 até 53, mostrando a rede projetada em APP, em 2019.

Trecho 1 – Comprimento do trecho em APP = 171,30 m

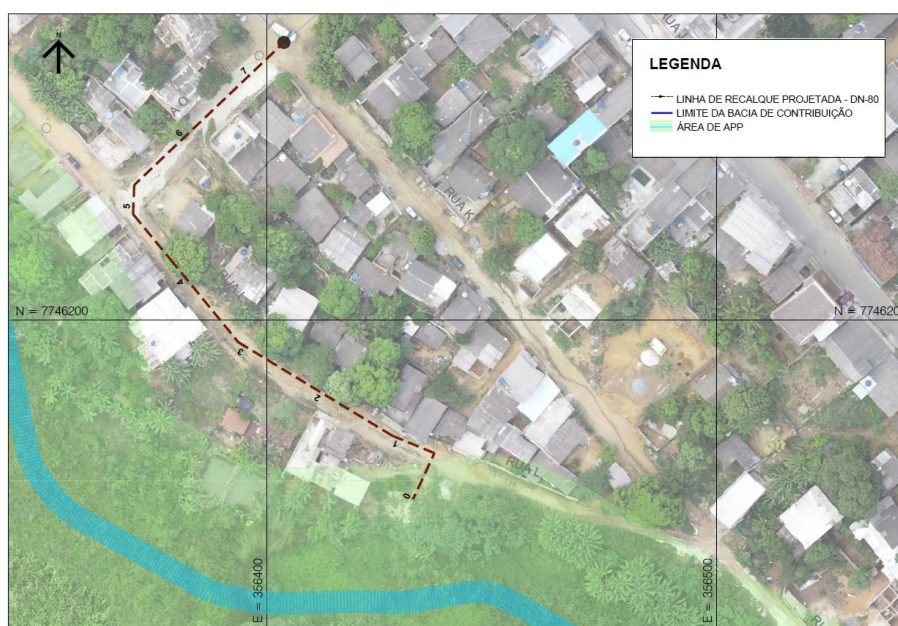
**Figura 2.1-101:** Trecho entre as estacas 0 + 0,00 e 0 + 9,23 m passando em área de APP, em 2019.

Trecho 1 – Comprimento do trecho em APP = 9,23 m

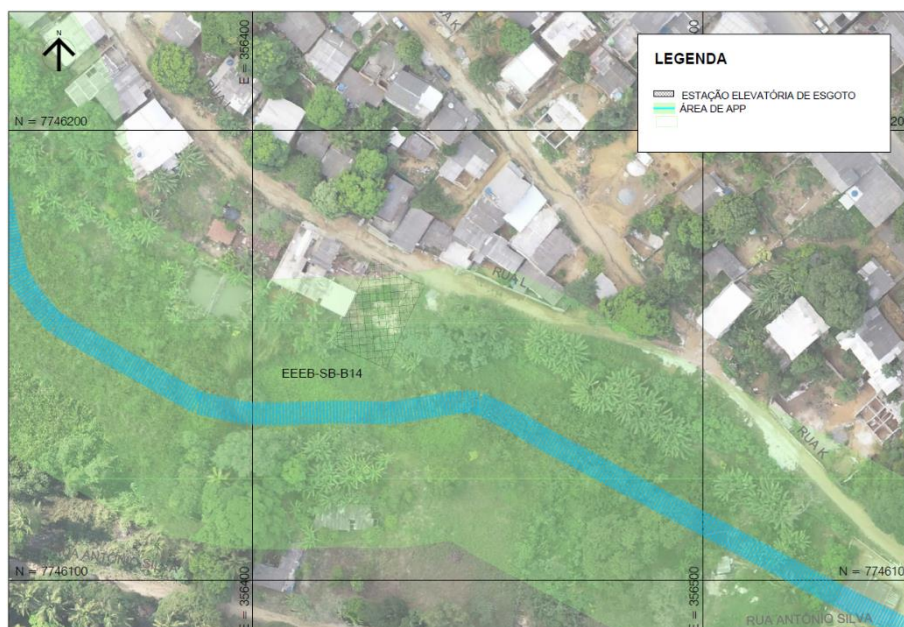
Trecho 1 – Área em APP = 321,30 m<sup>2</sup>

**Figura 2.1-102:** Área de APP da EEEB-SB-B14, em 2019.

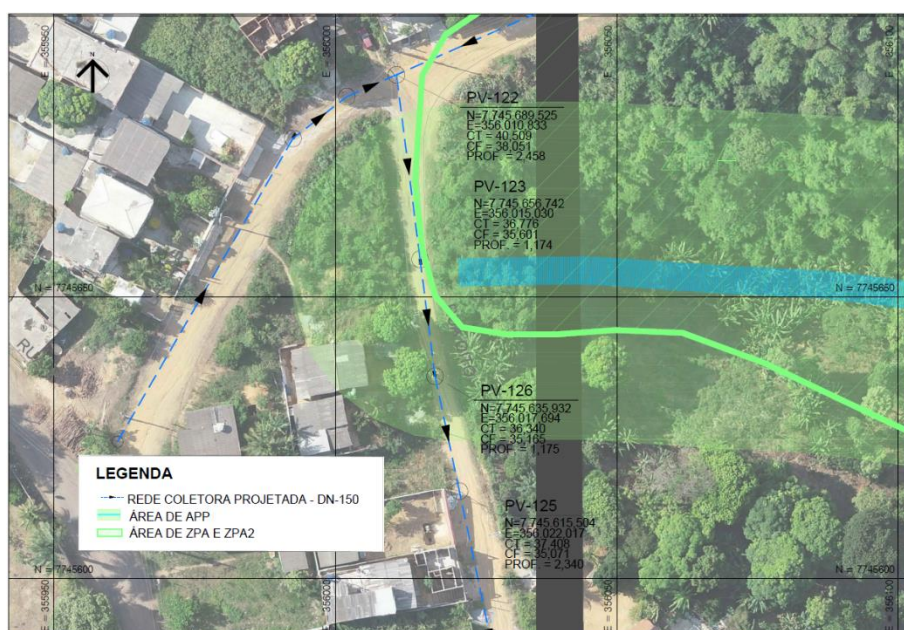
Trecho 1 – Comprimento do trecho em APP = 58,36 m

**Figura 2.1-103:** Trecho entre PVs 122 até 126 mostrando a rede projetada em APP, em 2019.
