# **PROJETO DE RESTAURAÇÃO FLORESTAL**

## **PROJETO EXECUTIVO DE PLANTIO E MANUTENÇÃO DE MUDAS NATIVAS**

### **SES BANDEIRANTES**

TÍTULO: **ÁREAS DE APP – MUNICÍPIO DE CARIACICA/ES**

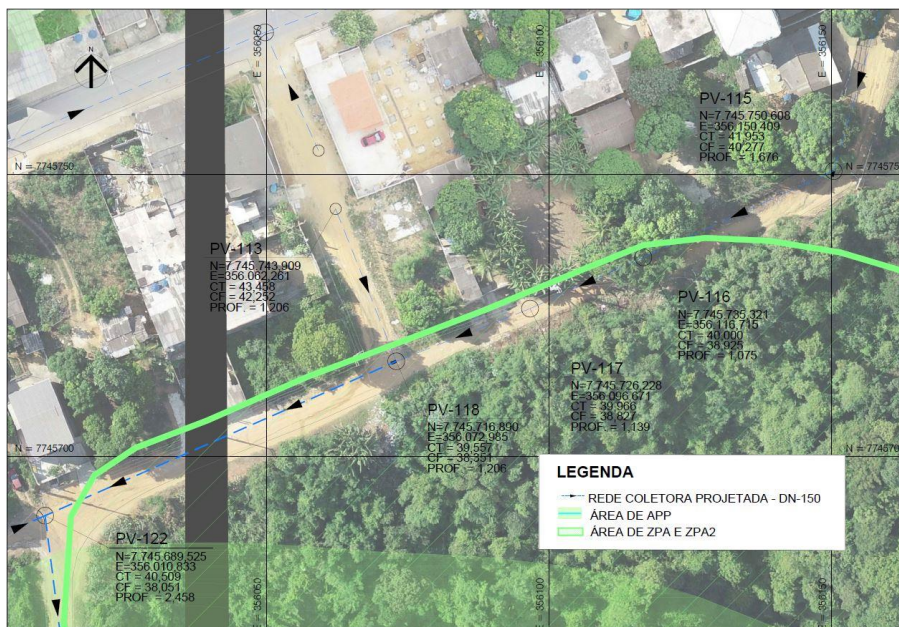
**Figura 2.1-107:** Trecho entre PVs 115 até 122 e 113 até 118 mostrando a rede projetada em APP, em 2019.

**Trecho 5 – Comprimento do trecho em APP = 118,53 m**

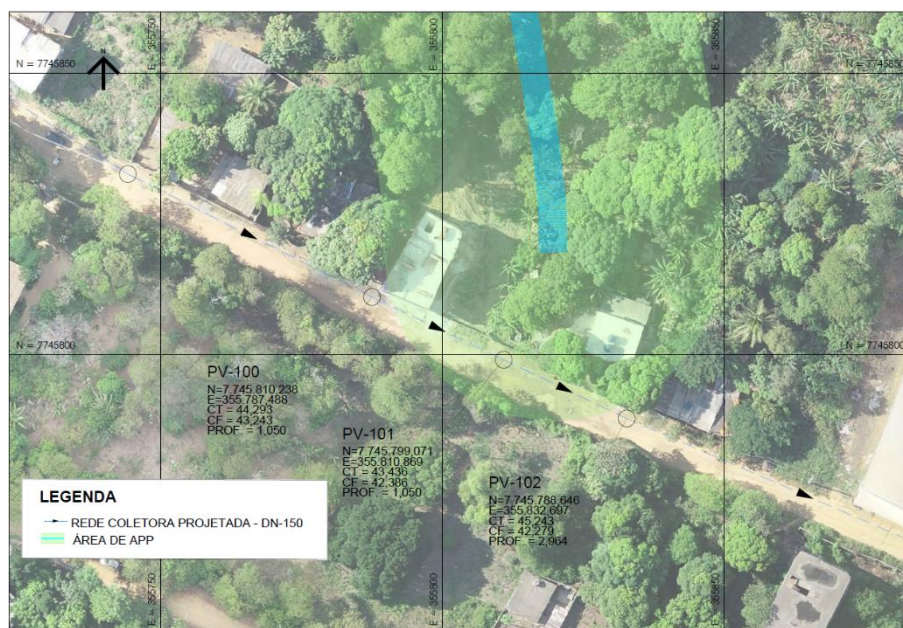
**Trecho 6 – Comprimento do trecho em APP = 42,21 m**

**Figura 2.1-108:** Trecho entre PVs 100 até 102 mostrando a rede projetada em APP, em 2019.

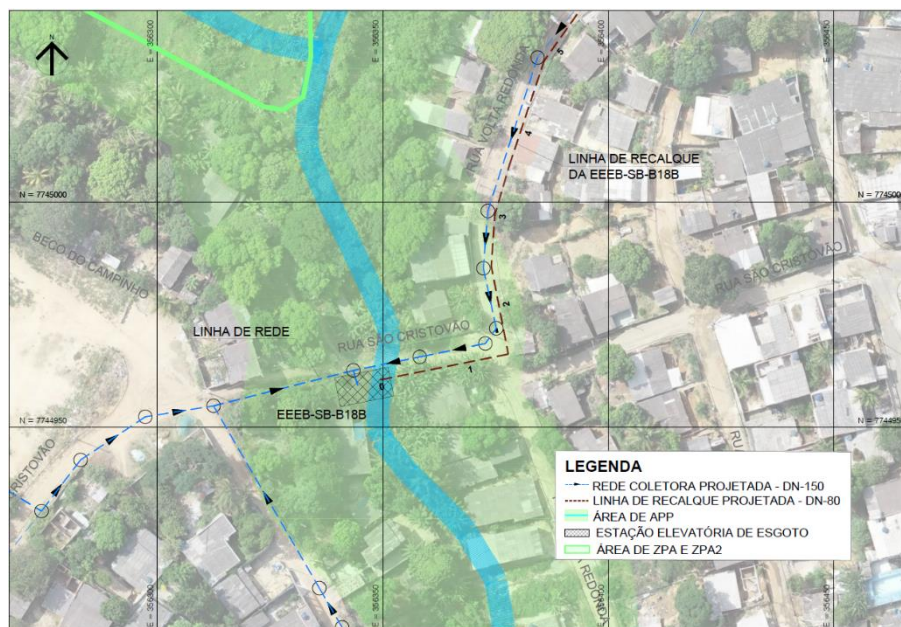
**Figura 2.1-113:** PVs 81 até 99 e 86 até 101, em 2019, mostrando a rede projetada em APP em 2019.

**Trecho 4 – Comprimento do trecho em APP = 108,66 m**

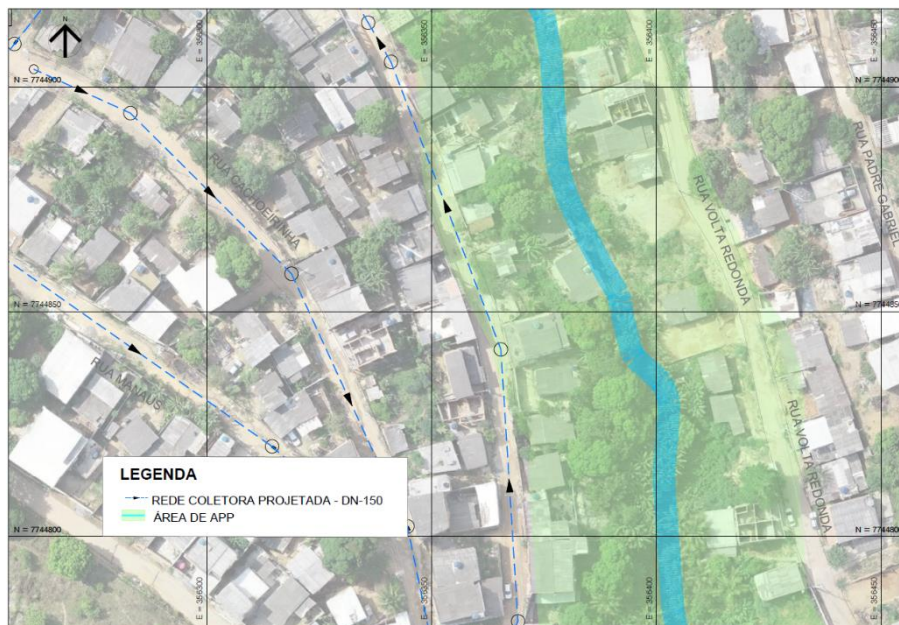
**Figura 2.1-114:** PVs 78 até 80, em 2019, mostrando a rede projetada em APP em 2019.

**Trecho 5** – Comprimento do trecho em APP = 59,96 m

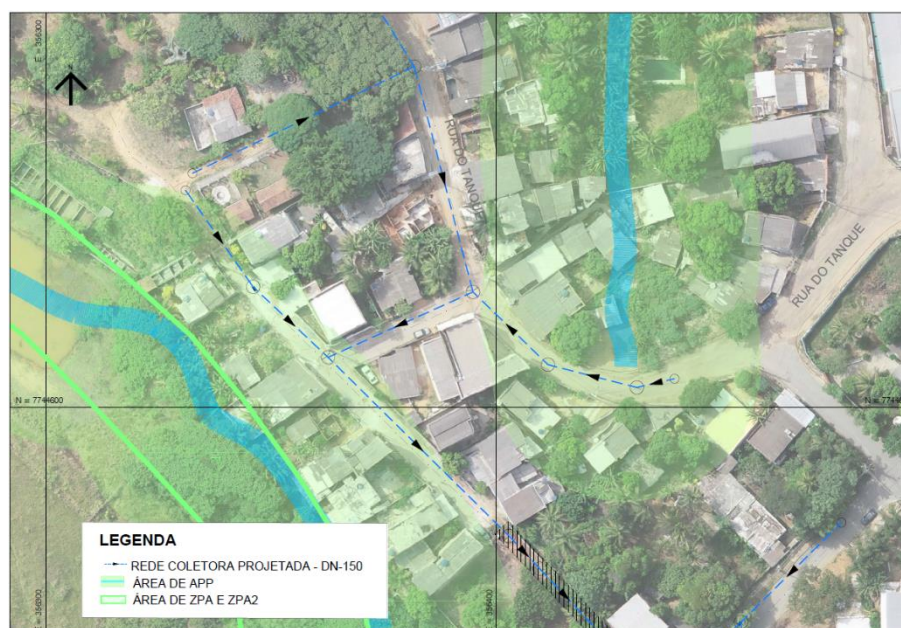
Trecho 1 – Comprimento do trecho em APP = 142,96 m

**Figura 2.1-117:** Trecho entre os PVs 11 até 16 e 10 até 13 em 2019, mostrando a rede projetada em APP.

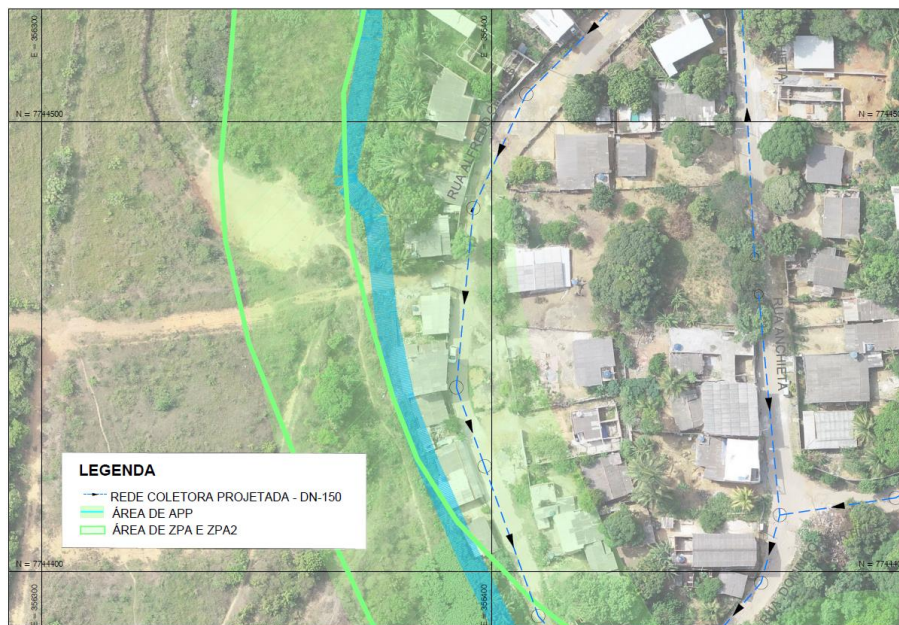
**Figura 2.1-118:** PVs 24 até 28, em 2019, mostrando a rede projetada em APP.

**Trecho 2** – Comprimento do trecho em APP = 105,92 m

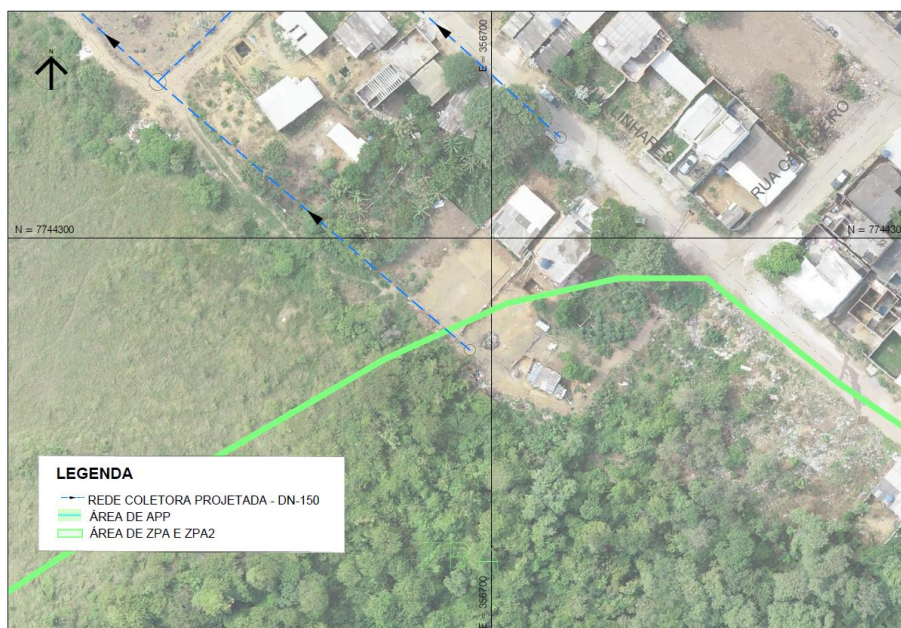
**Trecho 4** – Comprimento do trecho em APP = 5,30 m

**Figura 2.1-120:** PVs 48 até 49, em 2019, mostrando a rede projetada em APP.

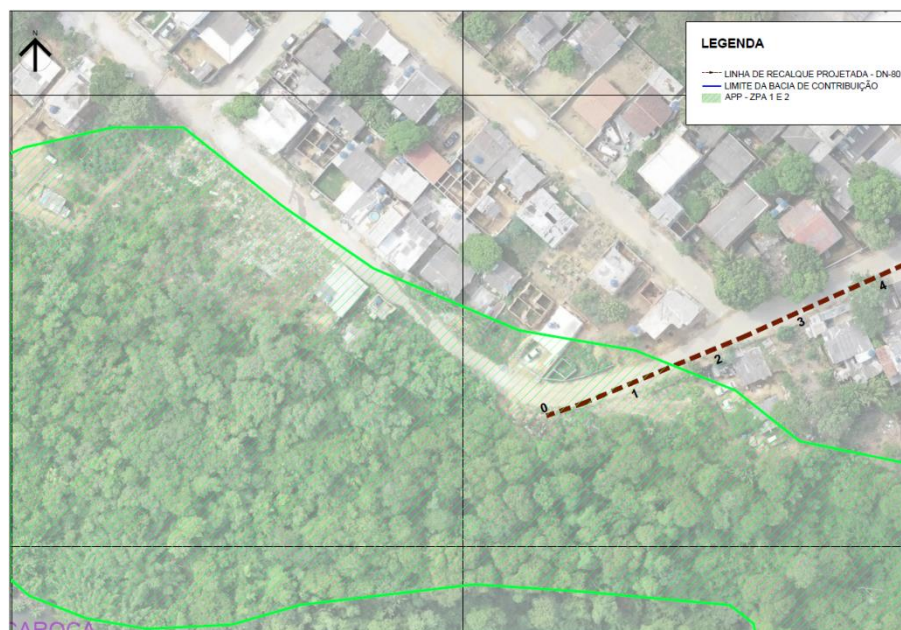
Trecho 1 – Comprimento do trecho em APP = 30,32 m

**Figura 2.1-124:** Trecho 1 entre as estacas 0 e 1 + 10,53m, passando em área de APP, em 2007.

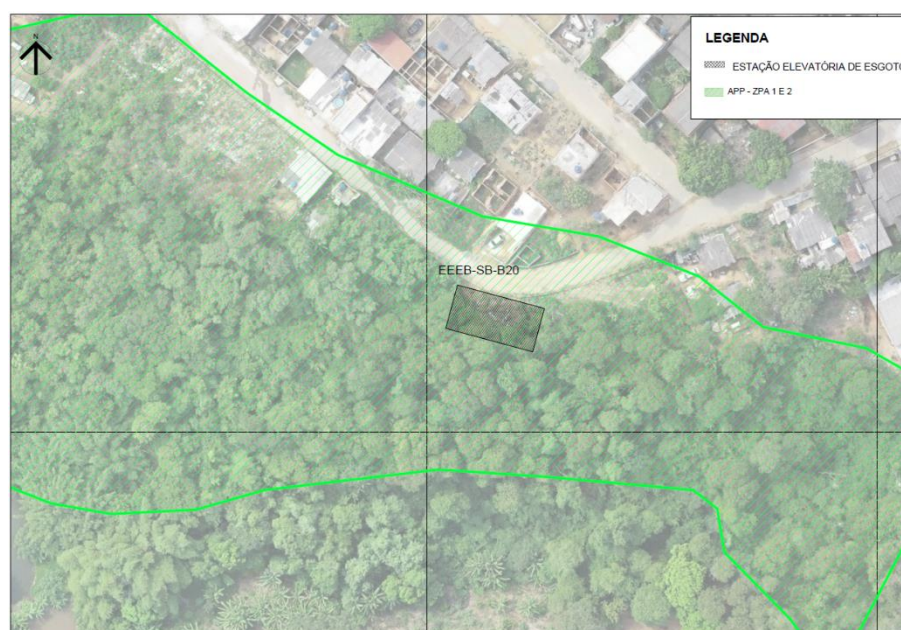
Estação Elevatória EEEB-SB-B20 – Área em APP = 200,00 m<sup>2</sup>

**Figura 2.1-125:** Área de APP da EEEB-SB-B20, em 2019.

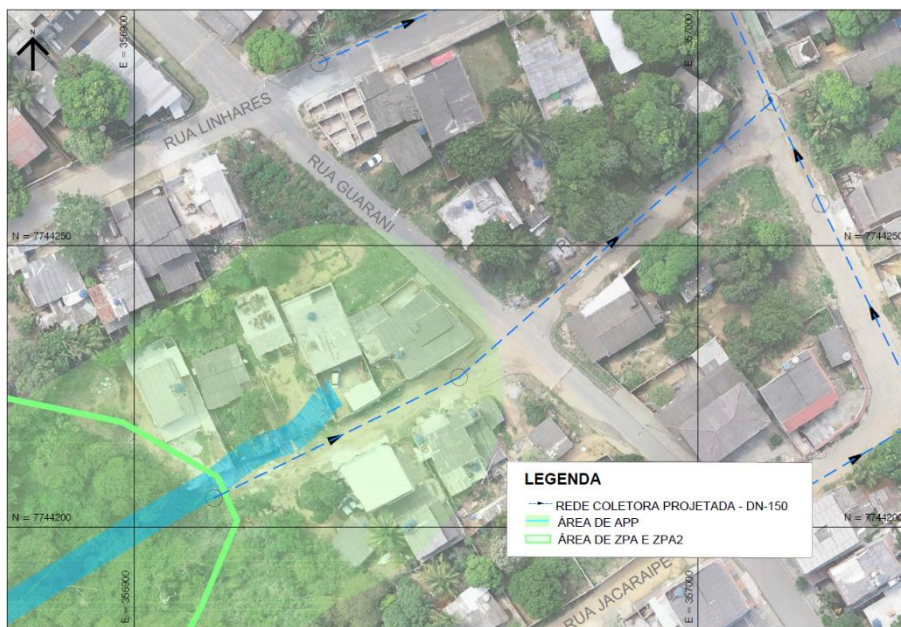
**Figura 2.1-126:** Trecho entre os PVs 1 até 6, em 2019, mostrando a rede projetada em APP.

Trecho 1 – Comprimento do trecho em APP = 57,32 m

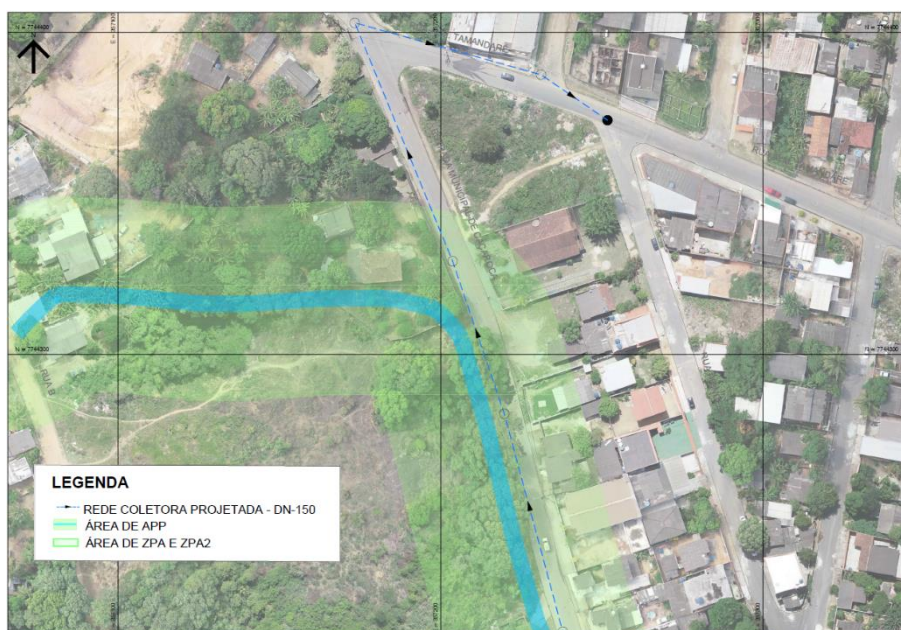
Trecho 2 – Comprimento do trecho em APP = 137,73 m

**Figura 2.1-127:** PVs 16 até 19, em 2019, mostrando a rede projetada em APP.

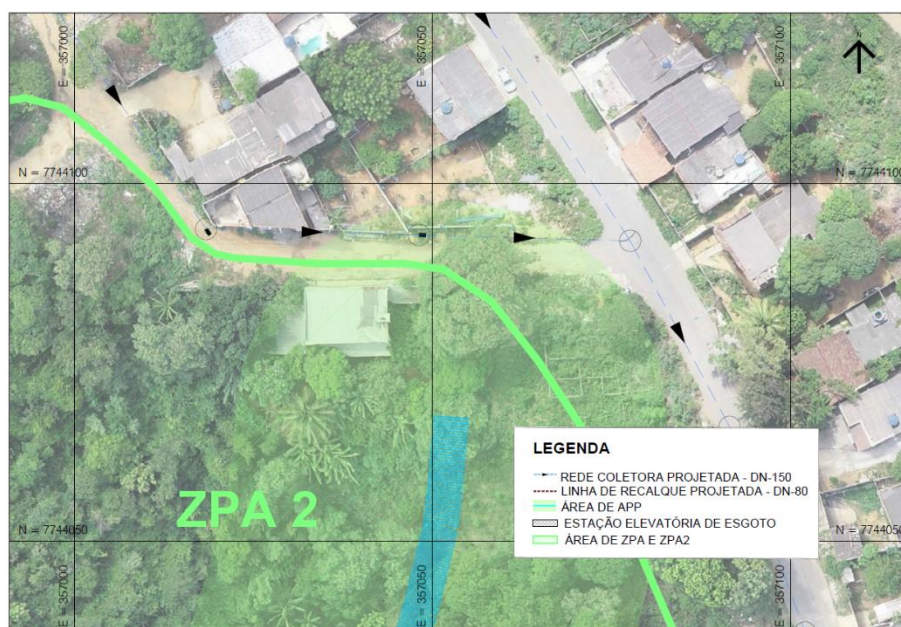
**Figura 2.1-131:** PVs 5 até 9, em 2019, mostrando a rede projetada em APP.

**Trecho 3** – Comprimento do trecho em APP = 32,07 m

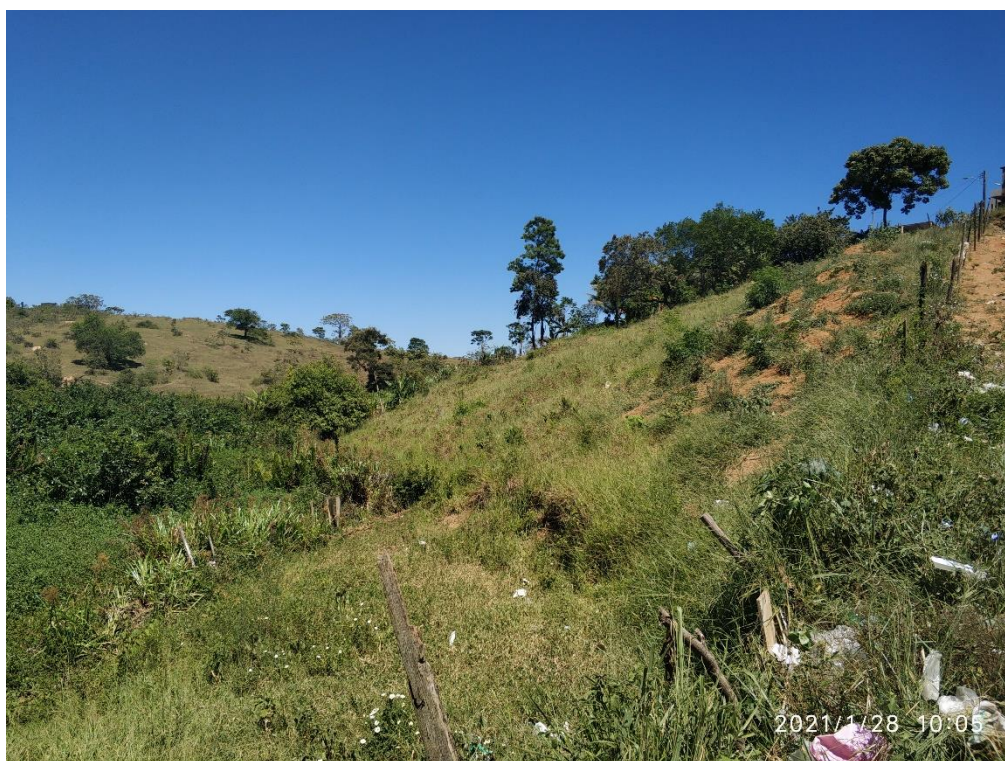
**Foto 6-3:** A cobertura vegetal constituída por gramíneas e árvores isoladas nota-se alguns pontos com solo exposto.

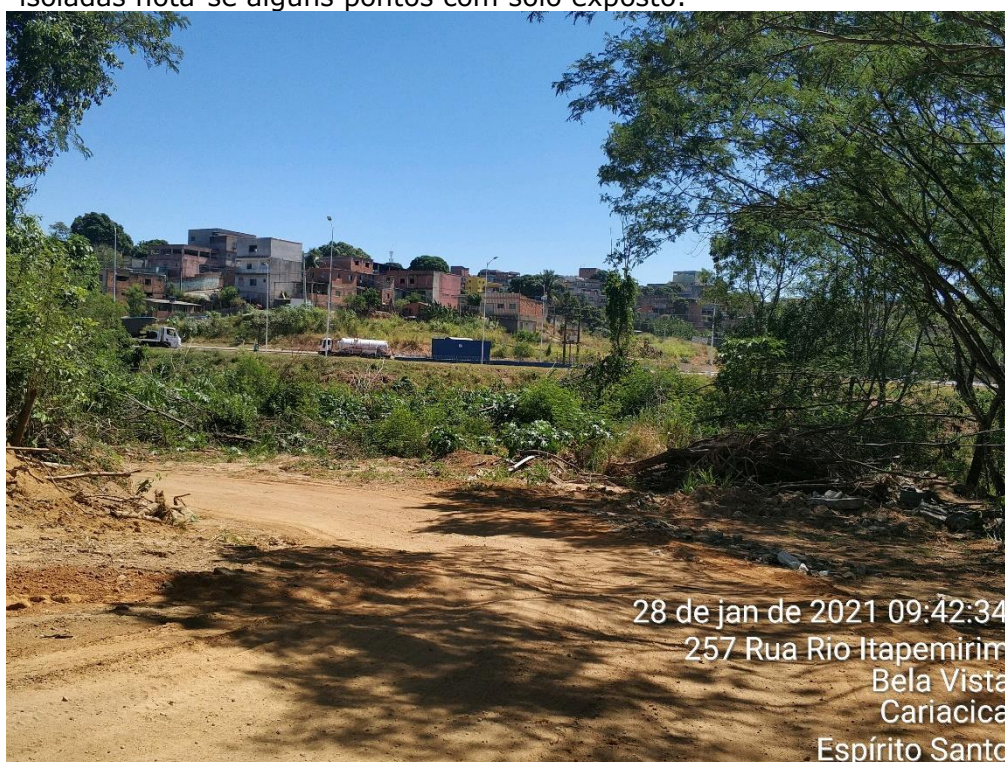
**Foto 6-4:** Vista da cobertura vegetal ocorrente constituída por espécie exóticas (Leucenas) e herbáceas/arbustivas.
