**MUNICIPIO DE AFONSO CLAUDIO**

**SES AFONSO CLAUDIO**

**PLANO ABREVIADO DE  
REASSENTAMENTO  
REDE BEIRA-RIO / COLETOR TRONCO  
(Bacia 5A)**

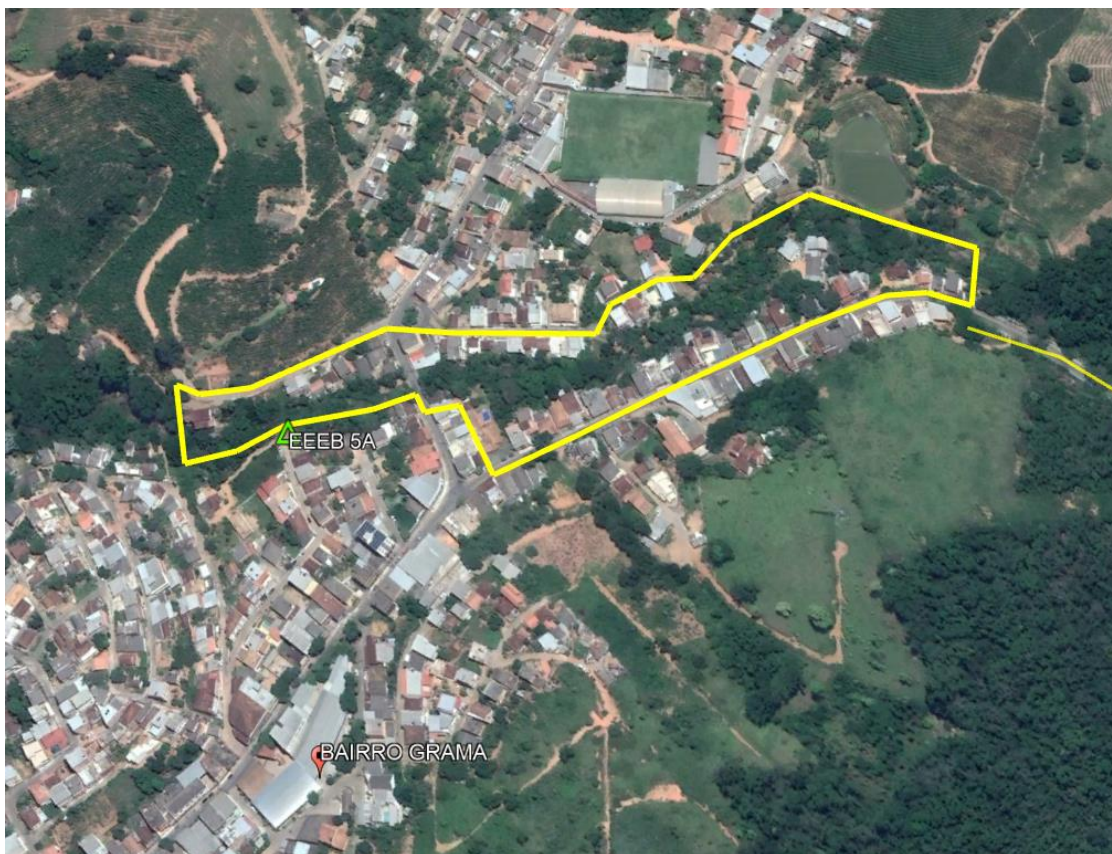
Figura 2: Edificações da SB-5A que possuem caimento para o Rio.

A figura 02 apresentam-se as edificações que serão atendidas com a instalação das redes beira-rio, que hoje despejam seus esgotos *in natura* diretamente no Rio.

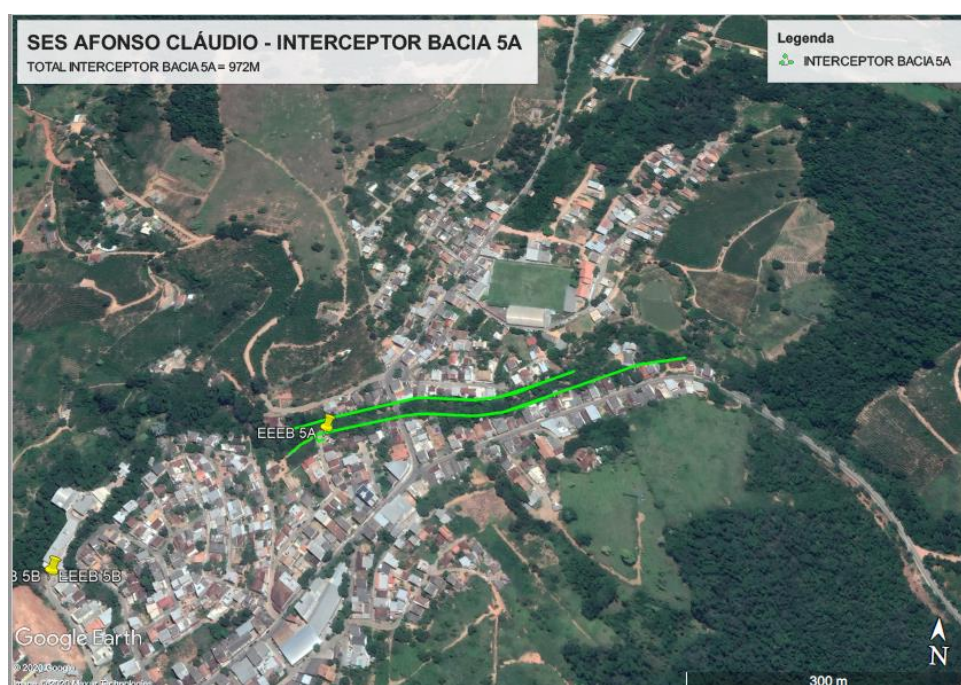
Figura 3: Interceptora Bacia 5A - 577 m enterrado e 395 aéreo

A Figura 03 apresenta as localizações das redes beira-rio, que são os interceptores, previstos para o SES Afonso Cláudio. Importante ressaltar que o projeto visou causar o menor impacto na urbanização da cidade e ao longo das margens o rio, dessa forma apenas 395 metros, que representam 40,6% das redes coletoras serão aéreas, estando todos os demais trechos enterrados nas vias e na beira-rio.

As redes beira-rios que serão aéreas foram definidas dessa maneira visto que como possuem cotas negativas, por estarem próximas ao corpo hídrico.

A Tabela 02 apresenta a extensão e altura dos interceptores, previstos para O SES Afonso Cláudio.

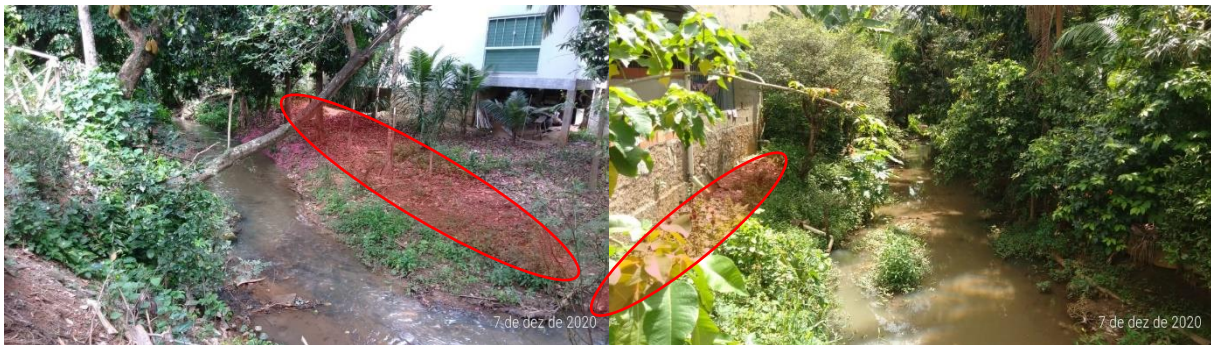
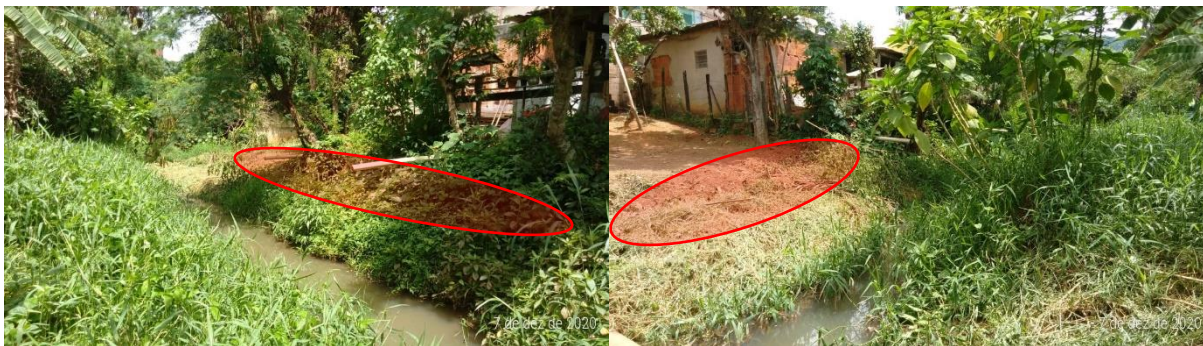
A Figura 04 e Figura 05 mostram imagens de locais previstos para implantação das redes Beira-Rio, na sub-bacia 5A, onde se observa que a maior parte possui margens com faixas livres. Alguns locais onde há infraestruturas construídas pelos proprietários dos imóveis beira-rios, são apenas muros e cercas, propiciando facilidade na execução bem como a recuperação após execução das obras.

Figura 4: Localização de implantação da Rede beira-rio.

Figura 5: Localização de implantação da Rede beira-rio.

Observa-se, portanto que na maioria das vezes as próprias edificações e benfeitorias particulares já se consolidaram como obstáculo para acesso ao rio.

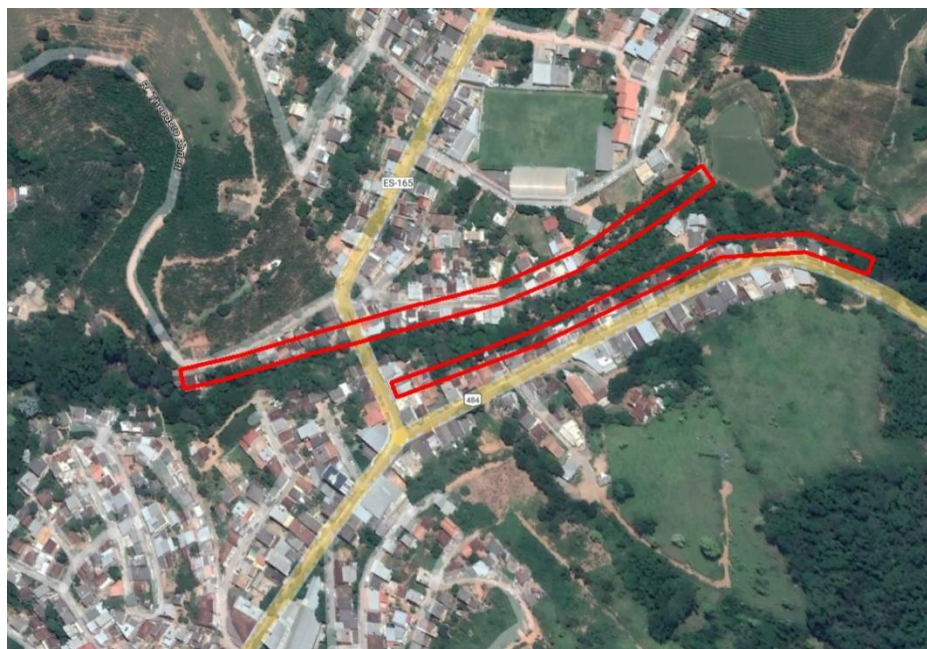
Figura 7: Redes em área de servidão – Beira Rio – Afonso Cláudio

O objeto principal deste relatório se refere à trechos de rede coletora projetados em faixas de servidão com processo de desapropriação em andamento, e sua localização é destacada na imagem abaixo.

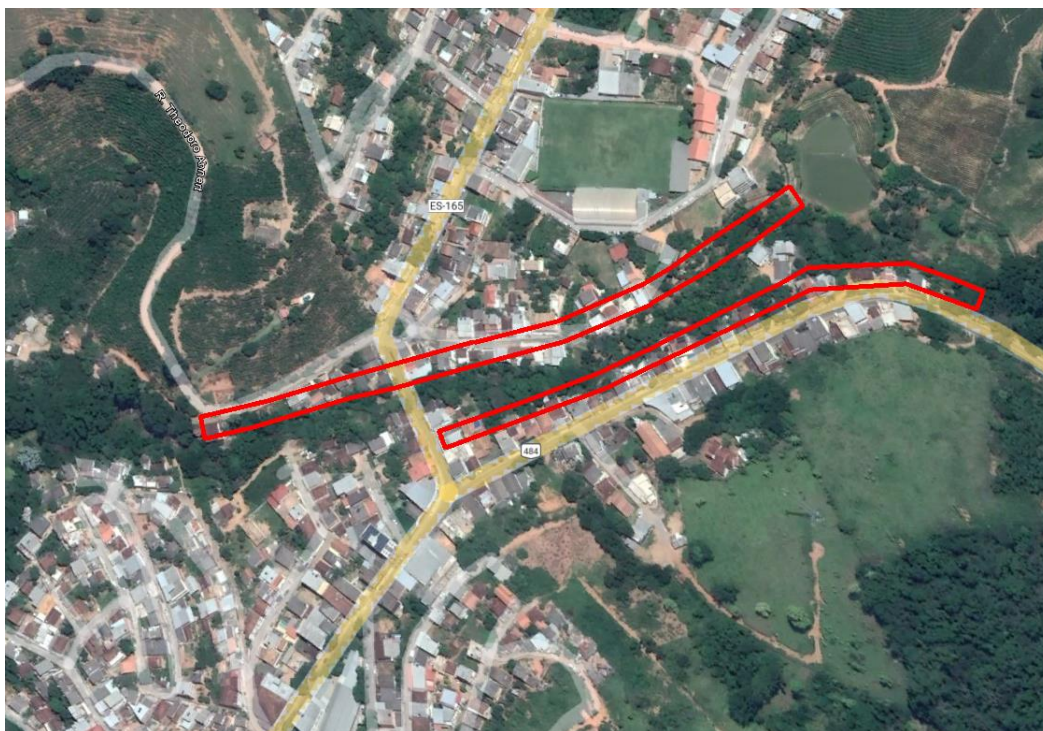
Figura 8: Redes em área de servidão – Beira Rio – Afonso Cláudio

**Sub-Bacia 5A:** Contempla os imóveis situados no Bairro Grama, na Av. Inácio Lamas, Rua Theodoro Ahnert, Rua João Delarmelina. Serão afetadas 40 áreas com a passagem da tubulação de esgoto as margens do Córrego Arrependido.
