MUNICÍPIO DE APIACÁ

SES APIACÁ

**PLANO ABREVIADO DE
REASSENTAMENTO
REDE BEIRA-RIO/COLETOR TRONCO
(Bacia B)**

Outubro/2022

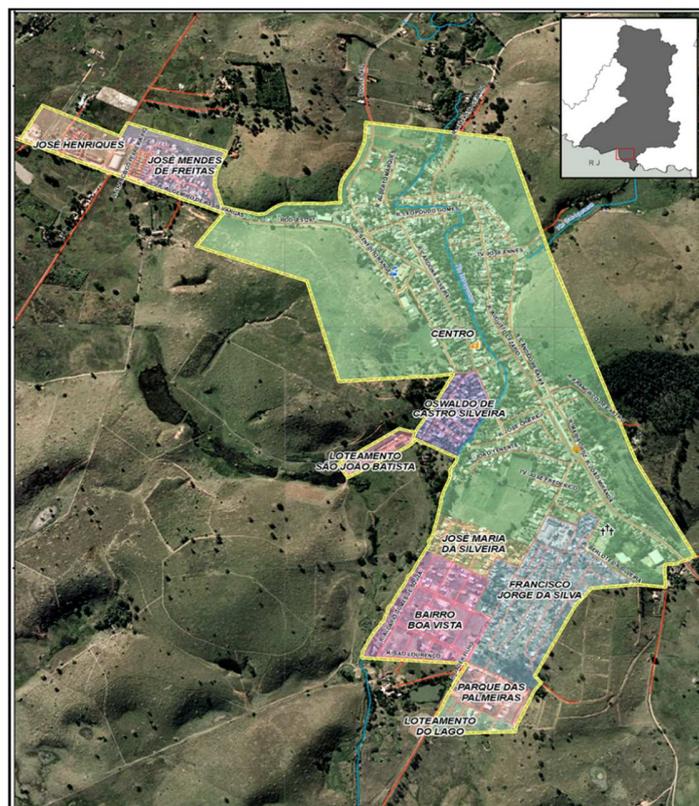
Figura 1 - Bairros da Sede do município de Apicacá.

Foram necessários 16.476 metros de rede coletora e interceptores. A área urbana foi dividida em 5 bacias de esgotamento com as nomenclaturas de A à E. A Figura 1 apresenta de forma geral os bairros que serão atendidos pelo novo SES.

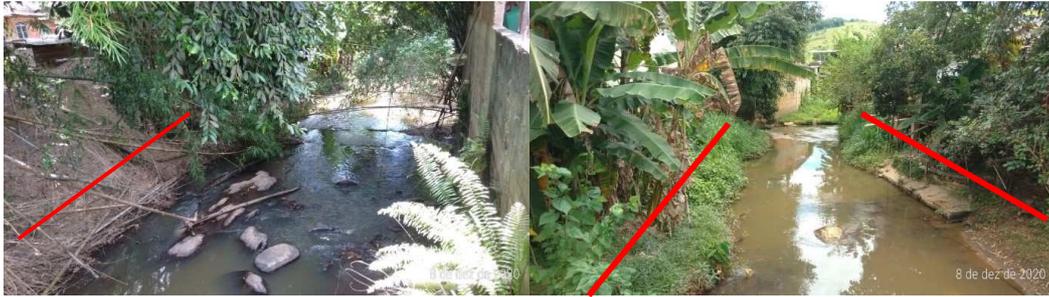
Figura 3 - Localização de implantação da Rede beira-rio.

A Figura 03 e Figura 04 mostram imagens de locais previstos para implantação das redes Beira-Rio, na sub-bacia B, onde se observa que a maior parte possui margens com faixas livres. Alguns locais onde há infraestruturas construídas pelos proprietários dos imóveis beira-rios, são apenas muros e cercas, propiciando facilidade na execução, bem como a recuperação após execução das obras.

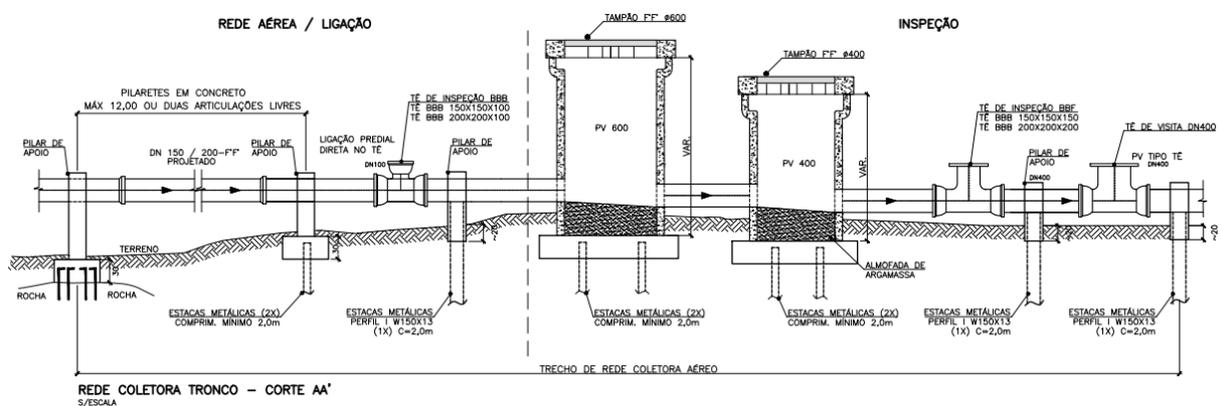
Figura 5 - Detalhes do projeto padrão CESAN para redes beira rio (Bacia B).

Visando ainda garantir a estabilidade das redes beira rio em períodos de cheias e enchentes do rio toda infraestrutura implantada será reforçada com bases estaqueadas no solo ou chumbadas em rocha e tubos em ferro fundido, conforme projeto padrão detalhado na Figura 05.

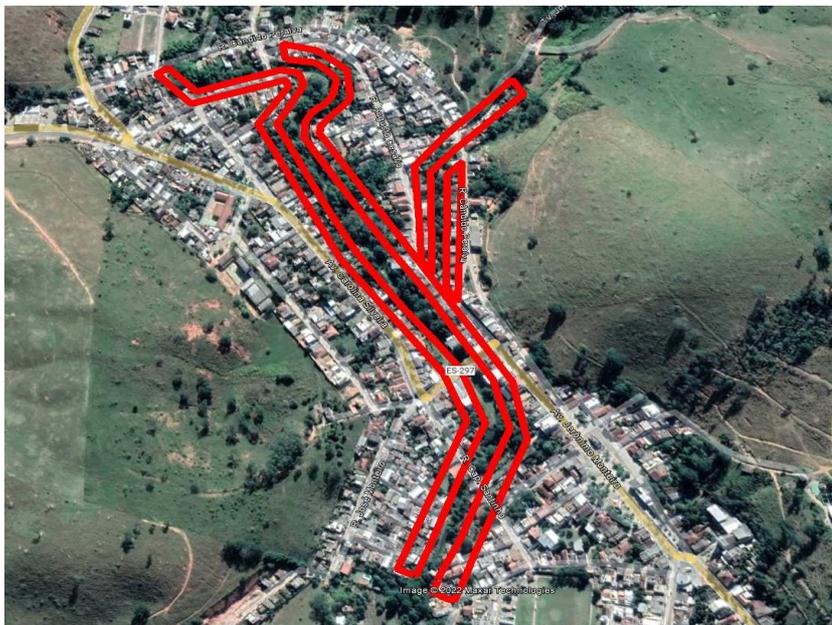
Figura 6 - Redes em área de servidão – Beira Rio – Apicá.

O objeto principal deste relatório se refere à trechos de rede coletora projetados em faixas de servidão com processo de desapropriação em andamento, e sua localização é destacada na imagem abaixo.

A elevatória C recebe as contribuições das bacias A, B e C, que serão transportadas pela rede coletora a ser implantada ao longo da beira-rio, o que evidencia uma dependência do processo da desapropriação.

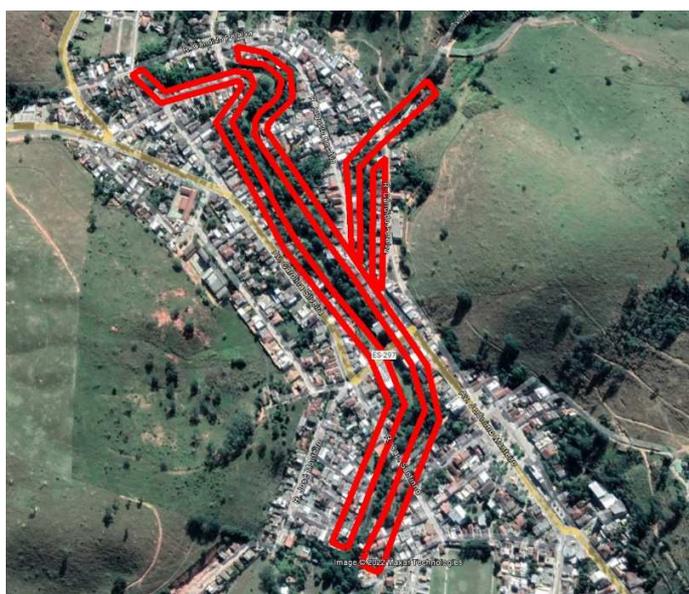
Figura 10 - Redes em área de servidão – Beira Rio – Apicá.

Bacia B: Contempla os imóveis situados no Bairro Centro, na Av. Carolina Silveira, Rua Alberto Marques, Rua Cândido Peralva, Rua Capitão Santinho, Rua Coronel Augusto Cesário, Rua do Abatedouro, Rua Jerônimo Monteiro, Rua João Tenente, Rua José Batista de Almeida, Rua José Lobo de Souza, Rua José Monteiro, Rua Leopoldo Gomes, Rua Manoel Crispim de Oliveira, Rua Messias Gomes de Souza, Rua Nova, Rua Pedro Ferreira Choté, Rua Raimundo Dutra Bessa, Rua Silvio Figueiral Ribeiro, Rua Vereador João Massini, Rua Vila Rubia e Travessia José ENES. Serão afetadas 152 áreas com a passagem da tubulação de esgoto margens do Córrego Santa Bárbara.
